L'impatto delle opere antropiche sull'evoluzione geomorfologica del litorale cilentano tra Sapri e Scario (Campania)

Dèsirée d'Alterio, Filippo Russo, Alessio Valente

The impact of the anthropic works on the geomorphological evolution of the Cilento coastal zone between Sapri and Scario towns (Campania).

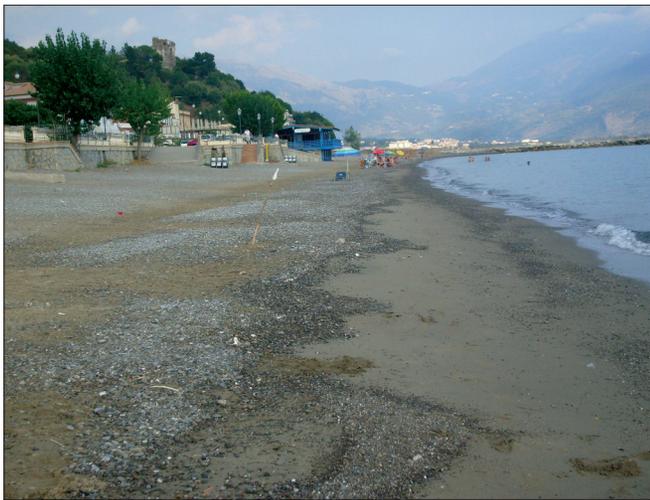
Lungo il tratto rilevato, che si estende a valle della SS n.18, sono stati individuati diversi tipi di manufatti abbandonati (ferri arrugginiti, tubi di plastica, resti pavimentali e di muratura, ecc.) in una situazione di elevato degrado ambientale: una presenza inquietante, come quella dei numerosi edifici abbandonati che mette a dura prova l'incolumità dei bagnanti. La spiaggia emersa è a luoghi caratterizzata dalla presenza di cuspidi ghiaiose tra cavi di sabbia (Fig. 7) a testimonianza dell'intensa morfodinamica costiera localmente presente.

Figura 7 - Cuspidi ghiaiose sul litorale sabbioso di Marina di Capriello nel 2011.

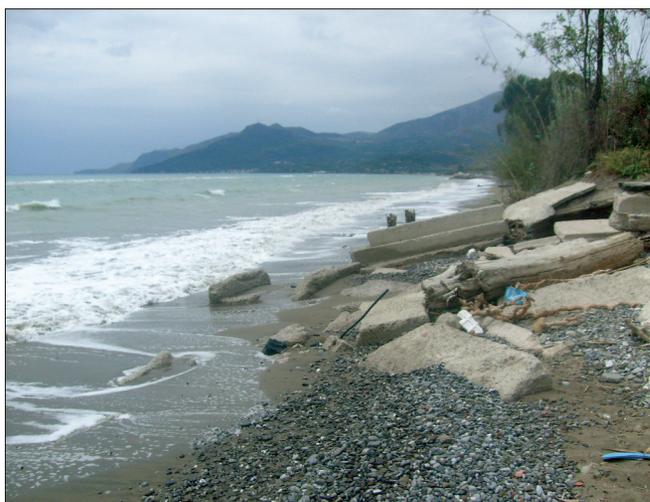
Figura 9 - Particolare della spiaggia di Marina di Capitello, drasticamente ridotta nel 2011 a seguito delle mareggiate. I resti della strada costiera giacciono pericolosamente in balia delle onde frangenti.

Dalla marina di Capitello a quella di Villammare il litorale sperimenta una severa erosione con elevato pericolo per pedoni e bagnanti. In alcuni punti lo stato di degrado e l'abbandono permettono di individuare pezzi della strada costiera distrutti dalle recenti mareggiate (Fig. 9).

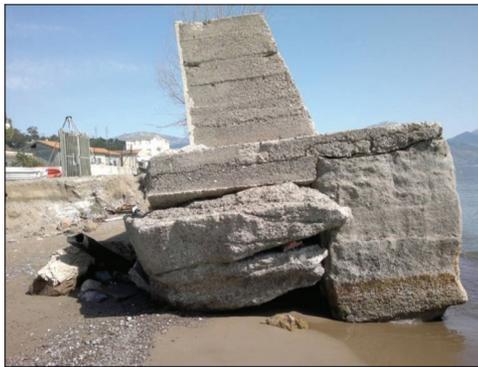
Figura 10 - Terrapieno in cemento armato costruito sul litorale di Capitello (SA) in una foto del 2012. La struttura, a causa della mancanza di manutenzione, sta pericolosamente cominciando a ribaltarsi creando un elevato pericolo per i bagnanti.

Inoltre, il lato sottoflutto, a causa dell'erosione, è quello che ha subito maggiormente l'impatto paesaggistico: la spiaggia e il suo corredo di forme è stata sostituita da opere antropiche (barriere frangiflutto perpendicolari alla riva, scogliere longitudinali emerse e sommerse, ecc.) che hanno abbassato il livello estetico e paesaggistico dell'area (Fig. 10).

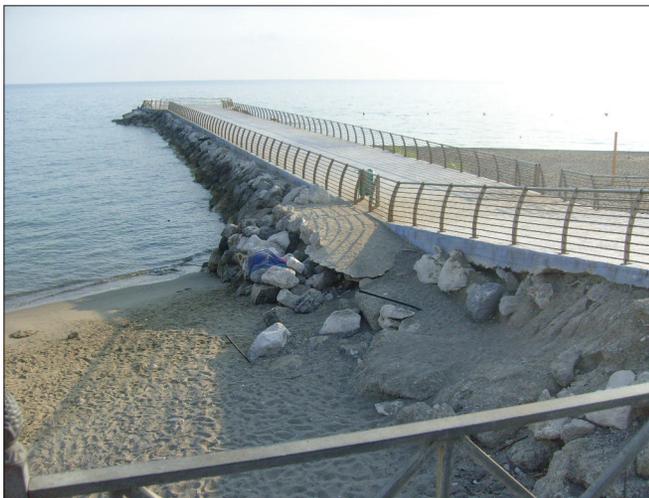
Gli esempi più eclatanti di queste fenomenologie sono riscontrabili ad ovest del porto di Policastro e del molo di Capitello (fig. 11). Meglio hanno reagito le opere longitudinali (scogliere radenti e scogliere sommerse) che hanno ridotto l'energia della corrente senza alterare di molto la spiaggia. Inoltre, le barriere sommerse, riducendo l'intensità del moto ondoso, hanno rallentato il fenomeno erosivo e contribuito alla deposizione di sedimenti. La variazione granulometrica, per quanto riguarda le opere trasversali, è avvenuta per la deposizione di sedimento più fine sul lato sopraflutto e per asportazione di questo sul lato sottoflutto. Le opere longitudinali hanno prodotto in alcuni punti della costa sedimentazione fine e fangosa per l'improvvisa perdita di energia del moto ondoso nel tratto di mare protetto dalla barriera.

Figura 11 - Molo presso la strada lungomare di Capitello (SA) nel 2011. La struttura, similmente a quanto è avvenuto per il porto di Capitello, ha intercettato la corrente lungocosta Est – Ovest creando una zona di sedimentazione nel lato sopraflutto (a destra nella foto) e di erosione nel lato sottoflutto (a sinistra nella foto). Per questo motivo anche il radicamento del molo dal medesimo lato è stato rinforzato con blocchi calcarei.
