Il progetto di riqualificazione funzionale nel tratto costiero in corrispondenza di foce Bevano, Comune di Ravenna (RA)

Claudio Miccoli¹, Mauro Ceroni², Ennio Malavolta² e Mario Castelli²

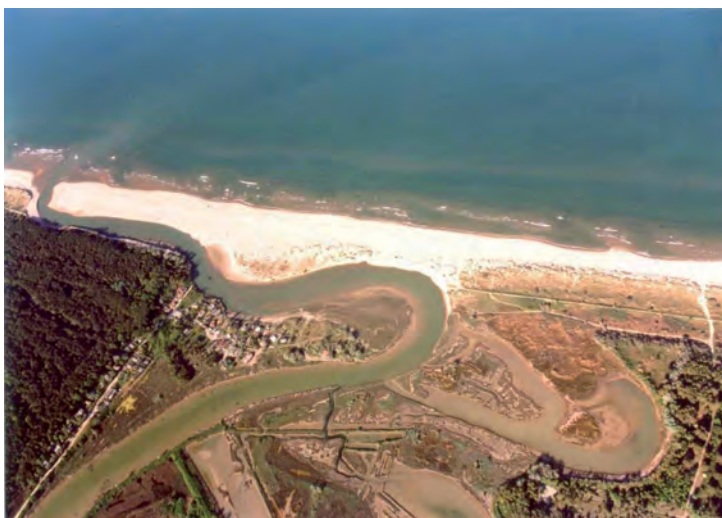
Queste condizioni sono quelle che provocano la migrazione della foce e la conseguente erosione della duna. Negli ultimi anni la foce del torrente Bevano ha quindi mostrato una crescente tendenza a migrare sempre più verso nord (Fig. 2). La foce deviata costituiva un ostacolo fisico al deflusso verso mare in occasione delle piene.

Figura 2 - La migrazione della foce del torrente Bevano nel tempo.

La direzione di movimento è passata progressivamente da sud a nord (notare la presenza di altri due meandri già tagliati in passato). Dal 1998 al 2005 il movimento verso nord è aumentato progressivamente di velocità.

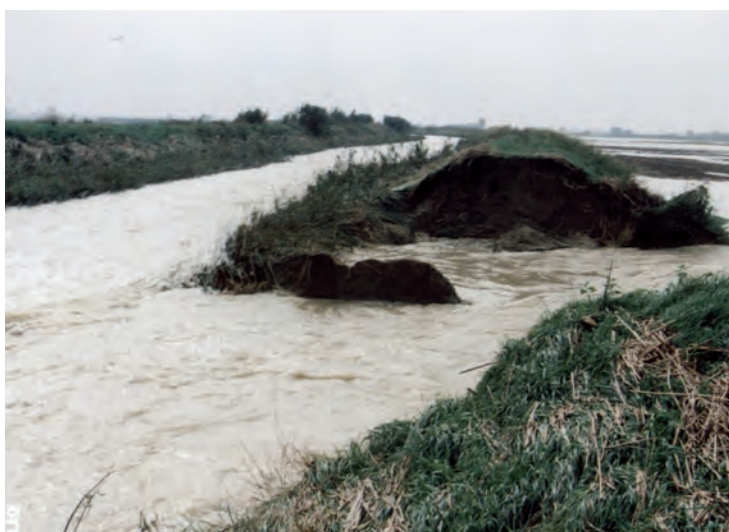
La difficoltà dell'acqua a sfociare a mare si ripercuoteva a monte, facendo innalzare il livello dell'acqua nel fiume e contribuendo in modo particolare alla crisi dell'autunno del 1996 (Fig. 3).

Figura 3 - Il Bevano in occasione della rotta dell'autunno del 1996.

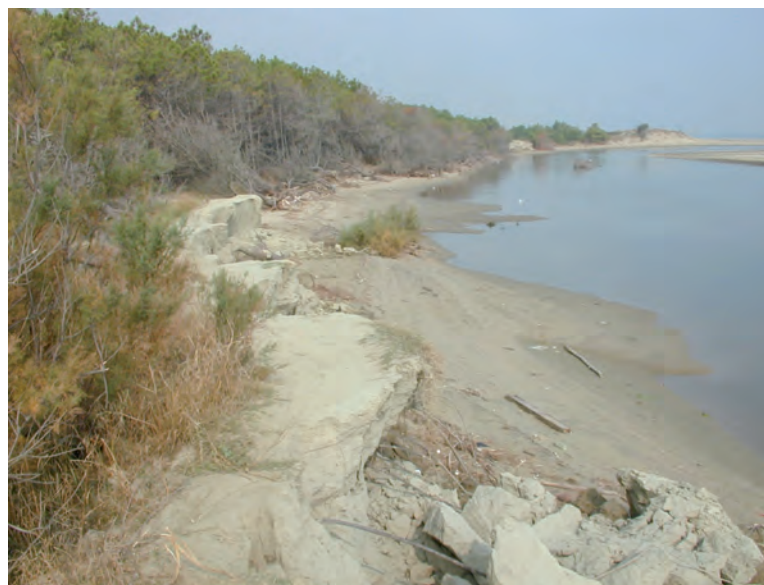
In aggiunta a questo la foce del Bevano, migrando verso nord, continuava ad erodere la duna esponendo ad erosione e quindi ad ingressione marina il retrostante territorio caratterizzato anche da una importante pineta costiera (Fig. 4). In occasione di grosse mareggiate, senza la protezione della duna, il mare era già penetrato nei canali presenti all'interno della pineta, confermando le previsioni di rischio appena evidenziate.

Figura 4 - La zona di vecchia foce con l'erosione della duna e l'ingressione del mare verso la pineta retrostante.

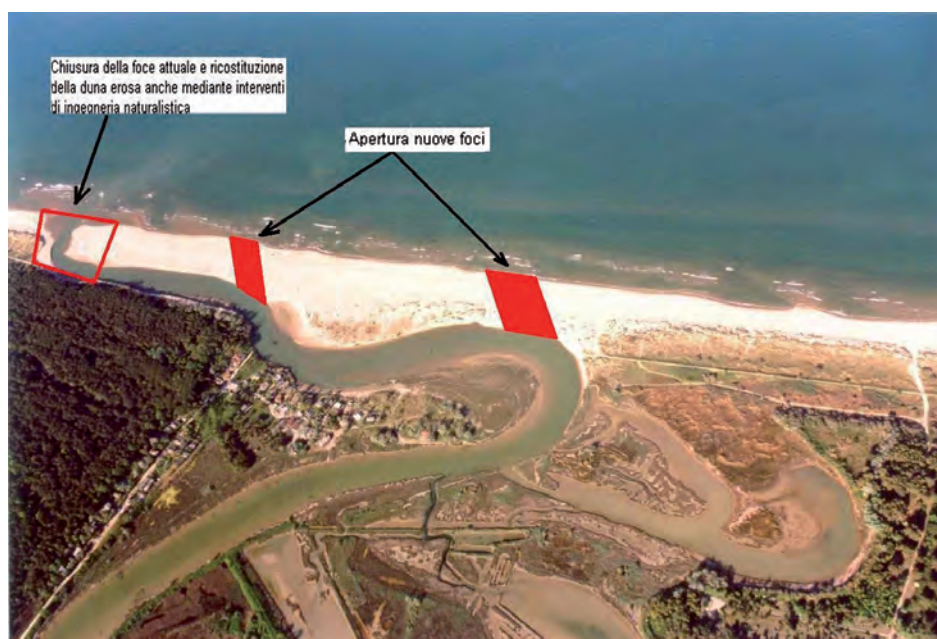
Un significativo punto di pressione antropica sull'area è costituito dal villaggio abusivo della Bassona, (al centro della Fig. 7) un agglomerato di baracche e manufatti su cui sono pendenti ordinanze di demolizione e ricorsi al Consiglio di Stato contro di queste, con una situazione di stallo che dura da oltre 20 anni. La situazione di fatto è quella di un insediamento frequentato in estate da almeno un centinaio di persone, sprovvisto di servizi e di sistemi di depurazione efficienti, posto totalmente all'interno della zona protetta. Gli argini artificiali del torrente Bevano arrivano in sinistra idraulica sino a mare, attraversando il villaggio abusivo, raccordandosi (prima della erosione degli ultimi anni) con l'argine artificiale di retroduna a mare, circondando, in destra idraulica, tutta l'area dei meandri abbandonati.

Figura 7 - La zona di foce prima dell'intervento, con individuate le zone interessate dai lavori.

E' stata infine scelta soluzione N. 7 (Fig. 7), (*Studio di impatto ambientale: Riqualificazione funzionale nel tratto costiero in corrispondenza di Foce Bevano* - 2005) autorizzata con le Deliberazioni di Giunta regionale n. 2138 del 2 novembre 2004 e n. 842 del 6 giugno 2005, che prevedeva le seguenti azioni:

- apertura di una nuova foce in posizione intermedia tra quella attuale e l'ultimo meandro, la quale consente uno scambio continuo di acqua mare/fiume anche in caso di bassa marea;
- apertura di un canale scolmatore all'altezza dell'ultimo meandro (l'acqua vi passa solo in caso di alta marea o di piena del fiume);
- chiusura della foce esistente con il materiale sabbioso proveniente dallo scavo delle nuove foci e ricostruzione parziale della duna erosa a protezione della pineta.

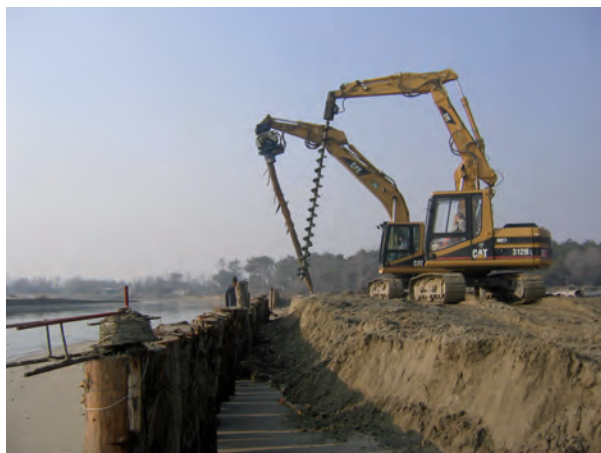
Figura 8 - La realizzazione della palificata in legno nella zona della nuova foce.

La palificata è stata costruita con pali in legno di castagno della lunghezza variabile dai 3,00 ai 6,00 ml e diam. da 200 a 300 mm, a seconda delle previsioni di escavazione da parte del corso d'acqua. Sono inoltre stati realizzati dei tiranti ancorati a pali infissi sul retro della palificata principale in modo da garantire all'effetto ribaltante, mentre al limite est verso mare la palificata è stata prolungata per circa 20 ml verso nord in modo da proteggere da fenomeni di aggiramento da parte delle mareggiate.

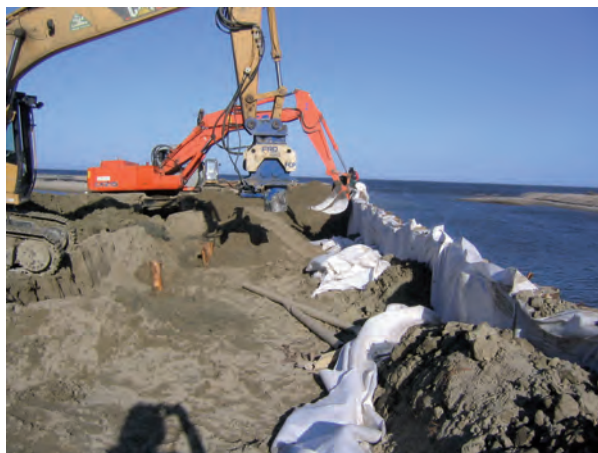
Figura 9 - La posa in opera del geotessile a tergo della palificata in legno nella zona della nuova foce.

Nella parte retrostante la palificata è stato posto in opera del geotessile (Fig. 9) al fine di ridurre al minimo la possibilità di asportazione del materiale sabbioso di riempimento per effetto dei fenomeni di trascinamento attraverso i varchi esistenti tra un palo e l'altro, da parte sia delle acque meteoriche che delle mareggiate, con effetto di sormonto dell'opera di contenimento.

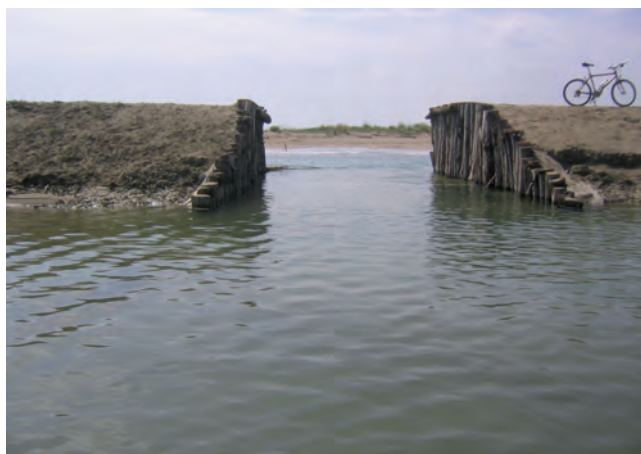
Figura 10 - La gaveta vista da dentro il tratto di fiume abbandonato.

la chiusura della vecchia foce è stata mantenuta collegata al sistema mare-fiume tramite la realizzazione di una gaveta in legno, (Fig. 10) con quota di fondo allo 0,00 del medio mare, al fine di garantire un ricambio giornaliero di acqua con la marea e di evitare fenomeni di anossia.

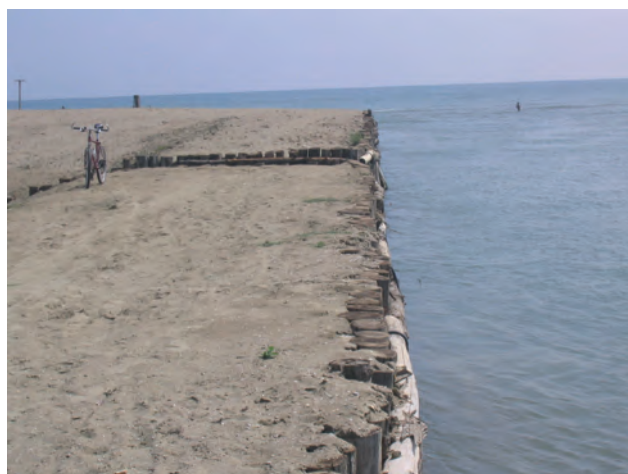
Figura 11 - Le opere di protezione della nuova foce e la gaveta appena completate. Vista da terra verso mare.

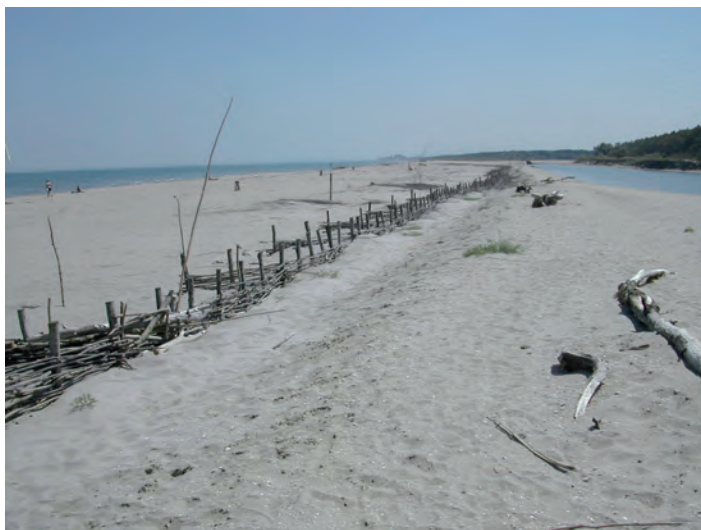
Figura 12 - La zona di duna ricostruita. Vista da nord verso sud. Alla destra il tratto di fiume abbandonato e alla sinistra il mare.

Nella zona tra la nuova foce e la vecchia foce chiusa a nord è stata ricostruita la duna (Fig. 12) con fascinate morte e utilizzo di materiale naturale legnoso spiaggiato, per una lunghezza di oltre 500 metri. Il materiale sabbioso utilizzato è stato quello risultante dallo scavo della nuova foce e dello scolmatore, senza apporti esterni.

Un'ulteriore azione di progetto è stata quella relativa all'utilizzo di materiale naturalmente spiaggiato a fini di protezione delle zone di nuova realizzazione della duna (Fig. 12) e di protezione della fauna. Questa azione si armonizza con le previsioni del progetto di Riqualificazione di habitat costieri nel SIC e ZPS "Ortazzo, Ortazzino, Foce del Torrente Bevano" gestito della Provincia di Ravenna.

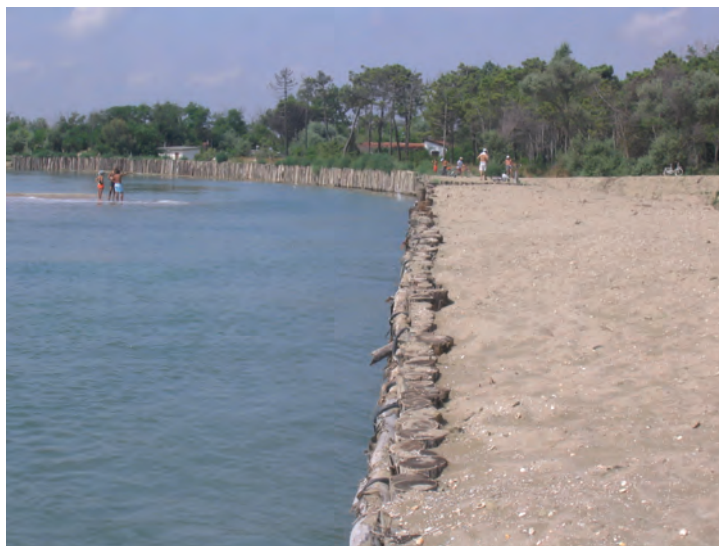
Figura 13 - Le opere di protezione della nuova foce e la gaveta. Vista da mare verso terra.

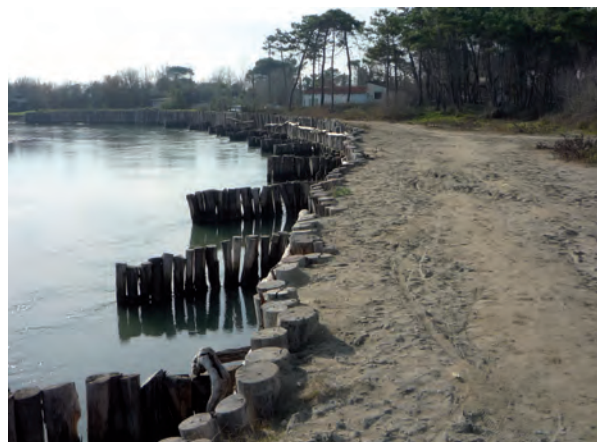
La causa è stata inizialmente una tendenza della corrente di marea a sottoescavare i pali, scalzandoli da sotto nonostante i tiranti. Si sottolinea che la foce del Bevano è prevalentemente controllata (tranne uno o due episodi l'anno di piena o morbida) dalla corrente di marea che in entrata e uscita tende ad erodere verso nord. A questo si è posto rimedio piantando, esternamente a quella esistente, una nuova fila di pali più profondi e in parallelo a quelli esistenti e realizzando alcuni pennelli trasversali (con effetto di repellenti idraulici) per allontanare i filetti idrici, generati principalmente dalla corrente di marea, lontano dalla barriera e diminuirne l'effetto di asporto di sabbia e quindi di scalzamento (Figg. 14 e 15).

Figura 14 - Vista della zona di foce nel 2008 con particolare dei repellenti dentro la zona di foce.

Dopo la realizzazione dei primi pennelli ed il rinforzo dei pali, l'effetto di scalzamento si è trasferito in modo sempre meno intenso verso monte, mentre nel tratto caratterizzato inizialmente da scalzamento ora è presente una stabilizzante spiaggetta.

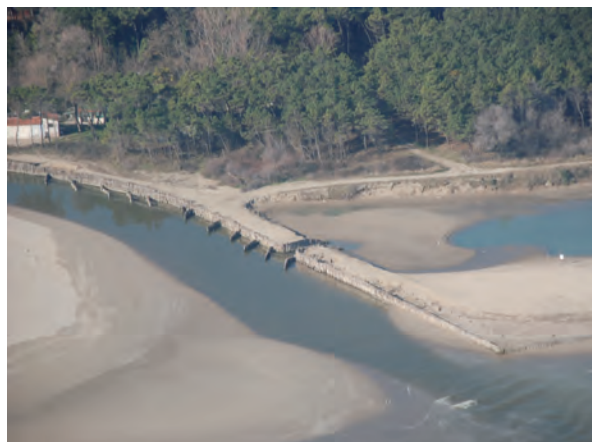
Figura 15 - Vista dall'alto della zona di foce nel 2008, con i repellenti già realizzati nel corso degli interventi di manutenzione (foto: Giovanni Gabbianelli - CIRSA, RA).

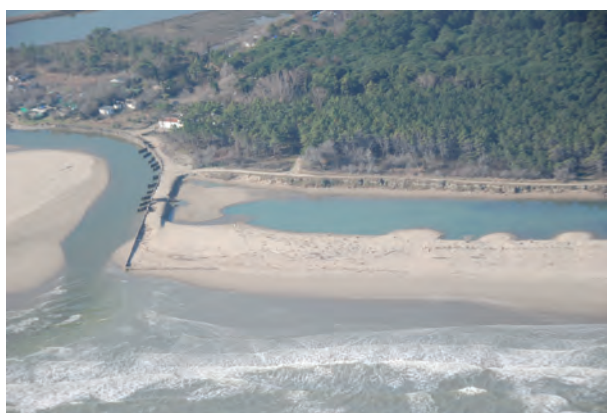
Le mareggiate, la corrente continua di marea, le piene fluviali hanno posto da subito il problema della necessità di sorveglianza e manutenzione continua (Fig 16).

Figura 16 - La situazione della foce a partire dal 2009 (foto: Giovanni Gabbianelli - CIRSA, RA).
