## Le spiagge del Lazio

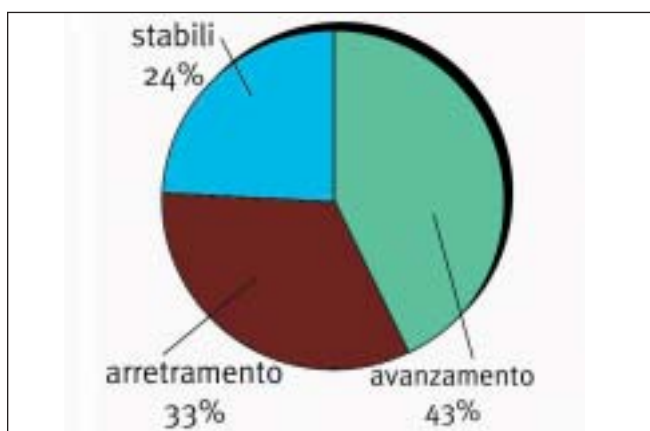
Stato dei litorali sabbiosi quale risulta dal confronto fra la linea di riva del 1990 e quella del 1998 (Fonte: Regione Lazio).

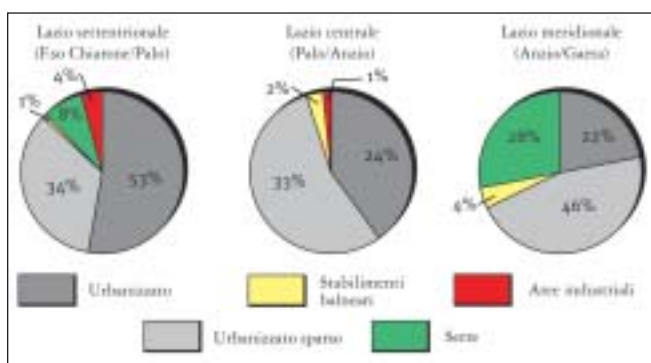
Tipologie d'uso della fascia costiera.

In termini di tipologie di sfruttamento antropico di nuovo si hanno situazioni diverse per i differenti tratti di litorale identificati: mentre a nord prevale l'urbanizzato (in concomitanza dell'esplosione economica degli anni '60 si è verificato un fiorire, generalmente incontrollato, di centri abitati costieri), a sud predominano le abitazioni sparse, spesso costruite in aree demaniali e senza tenere in alcun conto le possibili oscillazioni della posizione della linea di riva.

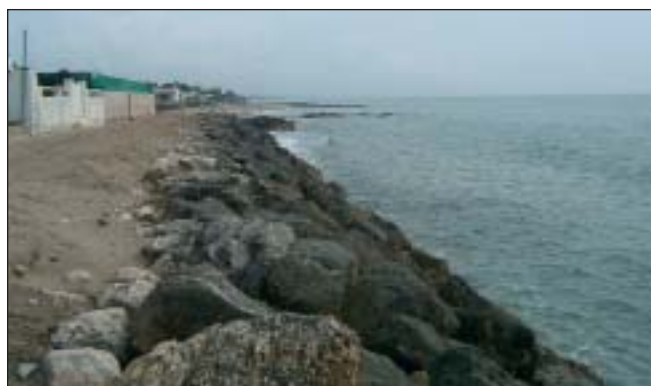
Opere di difesa miste a ovest di Terracina (Lazio meridionale).
