I risultati del monitoraggio del litorale di Trani (BT) dopo la realizzazione di opere di difesa

Maria Francesca Bruno, Antonio Felice Petrillo

Dipartimento di Ingegneria delle Acque e di Chimica - Politecnico di Bari, via E. Orabona, 4 - Bari.
Tel.: +39 080 5963288, Fax: +39 080 5963414. E-mail: f.bruno@poliba.it, a.petrillo@poliba.it

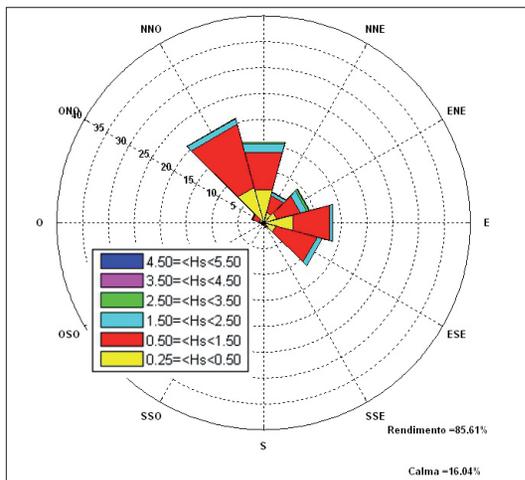
Figura 1a - Diagramma polare delle onde al largo.

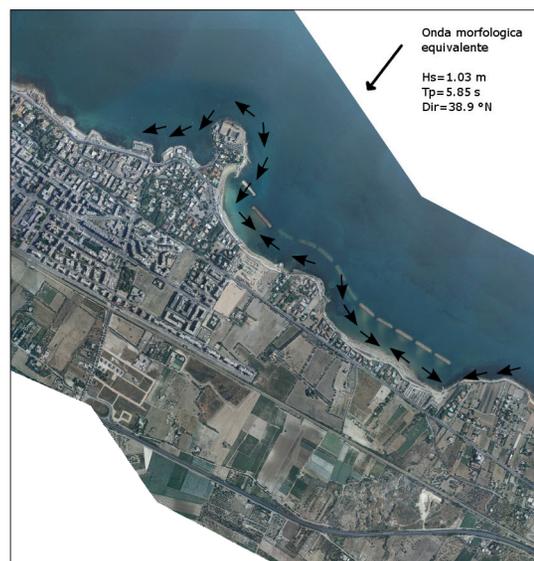
Figura 1b - Correnti longshore associate all'onda morfologica equivalente.

delle correnti longshore generate dall'onda morfologica equivalente del paraggio (Fig. 1b) si evidenziano inversioni delle correnti in corrispondenza delle insenature di Capo Colonna.

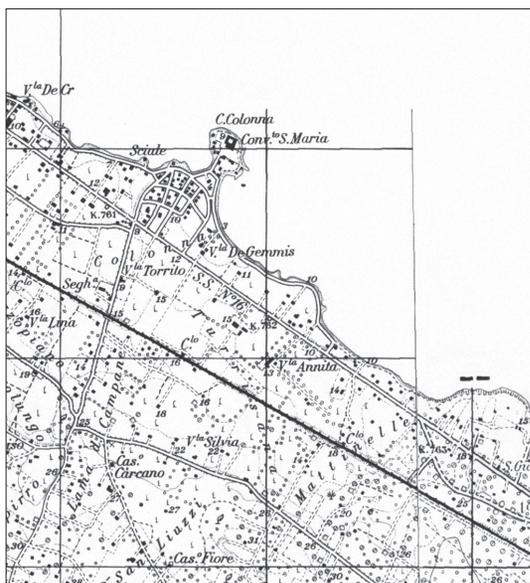
Figura 2a - IGM 1:25000 del 1948.

Come si osserva dal confronto tra la cartografia IGM del 1948 e l'ortofoto del 2008 (Figg. 2a e 2b), Capo Colonna, un tempo fuori dall'abitato urbano di Trani, risulta adesso circondato da una sviluppata zona turistico-residenziale.

Dalla cartografia del '48 (Fig. 2a), si rileva, in particolare, la presenza della Lama delle Campane, che, un tempo, convogliava le acque meteoriche verso il mare, contribuendo in modo sostanziale, con il suo trasporto di sedimenti fini, ad alimentare le spiagge.

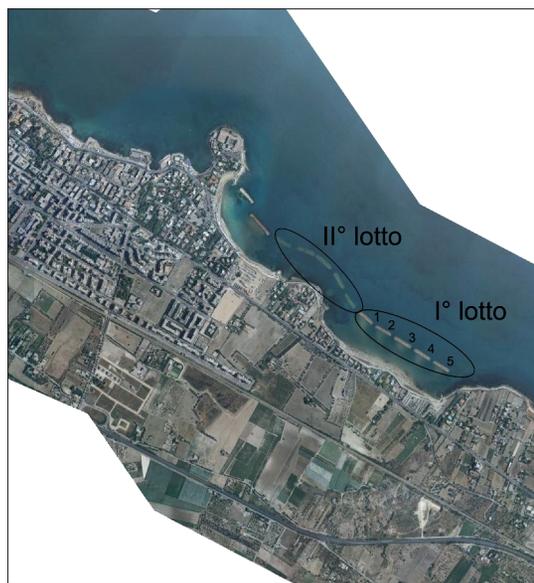
Figura 2b - Ortofoto del 2008.

A causa dell'intensa urbanizzazione del territorio e della colmata della lama (Fig. 2b), questo apporto è ormai definitivamente venuto a mancare. La situazione attuale può essere più chiaramente compresa dall'analisi del D.S.M., realizzato nella zona nel settembre del 2008 (Fig. 3), dal quale possono essere estratte sia le quote del terreno che quelle delle varie infrastrutture realizzate nel corso degli anni.

Sono stati proprio questi ulteriori fenomeni di dissesto della costa, a suggerire la realizzazione, poi effettivamente avvenuta in due lotti separati (Fig. 2b), delle 10 barriere frangiflutti di cui si è accennato. Nel primo lotto, i cui lavori si sono conclusi nel 2002, sono state realizzate 5 barriere emerse nella zona più a sud del tratto di costa esaminato; le barriere, di lunghezza 80 m, altezza sul l.m.m. pari a 0.5 m e varchi di circa 30 m, sono state realizzate su fondali di circa 3 m di profondità e ad una distanza dalla linea di costa di 150 m (Fig. 5a).

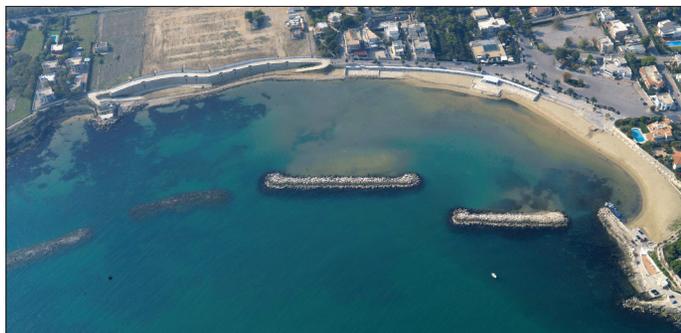
Figura 4 - Strada litoranea e muro di sostegno a Lido Colonna.

In particolare, lungo il Lido di Capo Colonna, nei primi anni novanta è stato realizzato un lungo tratto di strada litoranea in rilevato, a quota 10 m s.l.m., con relativo muro di sostegno in calcestruzzo armato (Fig. 4). A seguito dell'arretramento della spiaggia al piede del rilevato, le marreggiate hanno intaccato il muro di sostegno provocandone grosse lesioni fino alla base, tanto da rendere necessari diversi interventi di sistemazione, di consolidamento della falesia e messa in sicurezza dell'opera.

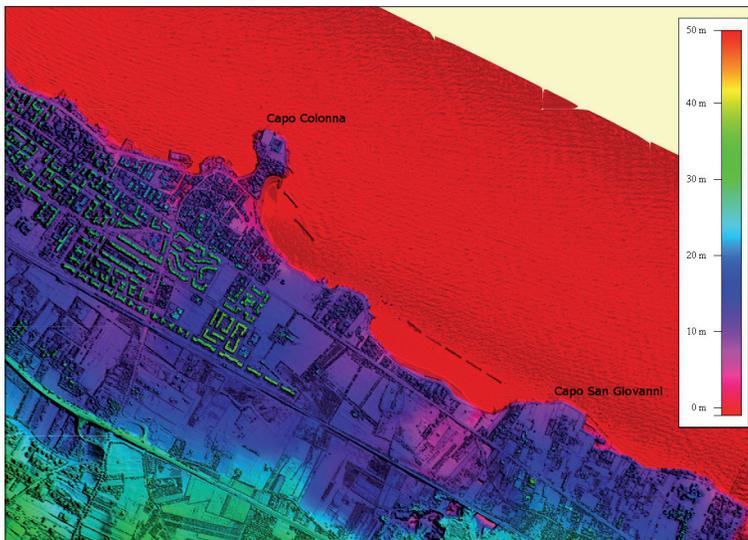
Figura 3 - DSM del 2008 (risoluzione orizzontale 1 m).

Nel 2008 il rilievo topografico della spiaggia emersa e della parte emersa delle strutture di difesa è stato eseguito tramite laser scanner statico; ogni singola scansione è stata georiferita tramite GPS. Il laser scanner, montato su treppiede, è stato posizionato su punti di coordinate note da cui è stata effettuata la scansione della spiaggia emersa, delle opere di protezione e di quattro target, retti da treppiede, dotati anch'essi di antenna GPS.

I rilievi analizzati si riferiscono a tutto lo specchio di mare che si estende da Capo Colonna a Capo S. Giovanni (Fig. 3). Prima della realizzazione delle nuove barriere il fondale presentava un andamento piuttosto regolare, con pendenze dell'ordine dell'1% (Fig. 7a). Dall'analisi della carta batimetrica relativa al rilievo effettuato nel 2008 (Fig. 7b), risulta che nella zona delle barriere emerse poste a protezione della spiaggia a

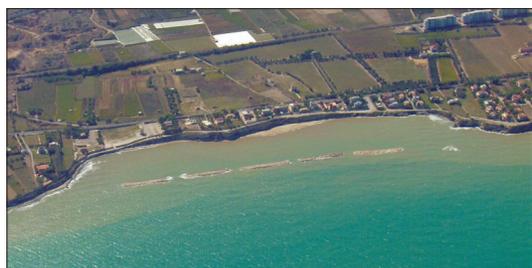
Figura 5a - Fotografia scattata immediatamente dopo la realizzazione delle barriere emerse (2003).

Nel periodo antecedente la realizzazione delle barriere, nella parte più a sud del litorale in esame la spiaggia era ormai ridotta a due stretti lembi di sabbia, ognuno di lunghezza pari a circa 100 m e larghezza pari a 10 m (Fig. 5a).

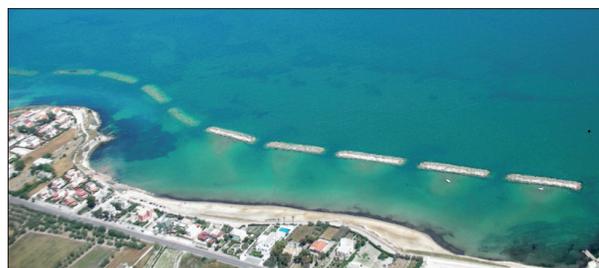
Figura 5b - Fotografia scattata nell'ottobre 2008.

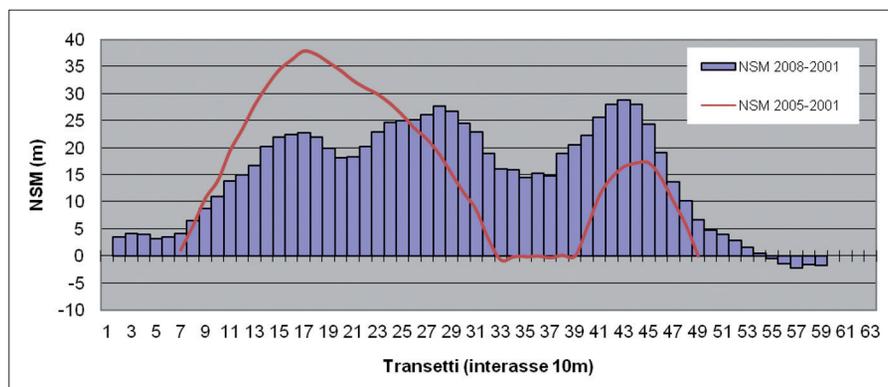
Figura 6 - Evoluzione della linea di costa 2001/08.

Dopo la realizzazione delle barriere, si è verificato un progressivo avanzamento della linea di riva con la formazione di una unica spiaggia lunga circa 450 m e con una larghezza variabile che raggiunge un valore massimo di 35 m (Fig. 5b). L'avanzamento della spiaggia è evidenziato nella Figura 6 in cui è riportato il risultato del confronto tra le linee di riva del 2001 e del 2008.

re, lungo il tratto di costa esaminato si era verificato un ripascimento significativo. Le due piccole spiagge presenti prima della realizzazione delle opere di difesa, infatti, erano avanzate rispettivamente di oltre 35 m (a nord) e oltre 15 m (a sud).

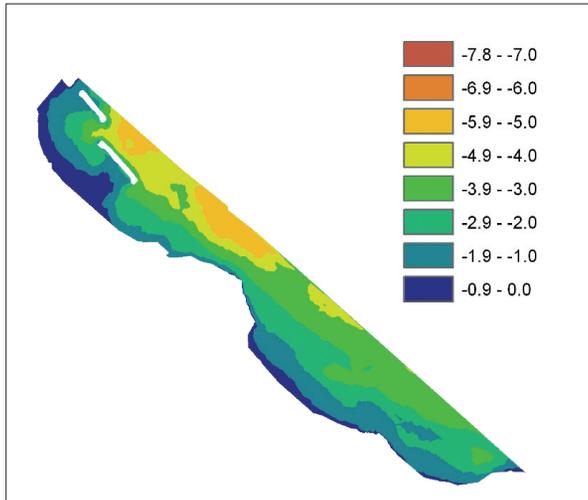
Figura 7a - Rilievo batimetrico del 2001.

sud, il fondale degrada fino a quota -2 m s.l.m. per poi risalire a -1.5 m nella zona immediatamente a ridosso delle barriere; oltre le barriere l'andamento del fondale marino presenta profondità crescenti da -4 m fino alla batimetrica a quota -7 m s.l.m. posta ad una distanza media dalla linea di riva di circa 530 m.

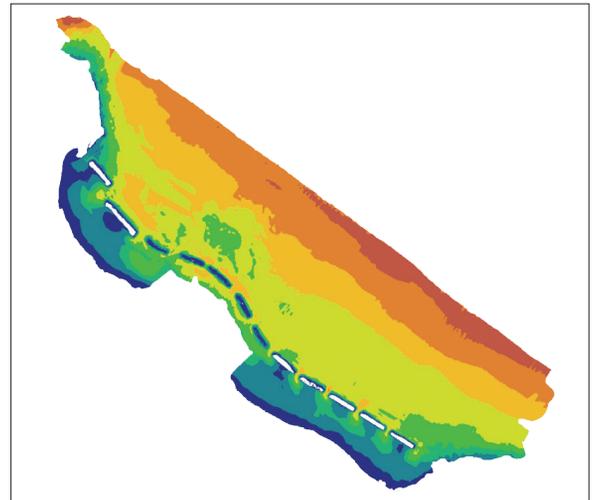
Figura 7b - Rilievo batimetrico del 2008.

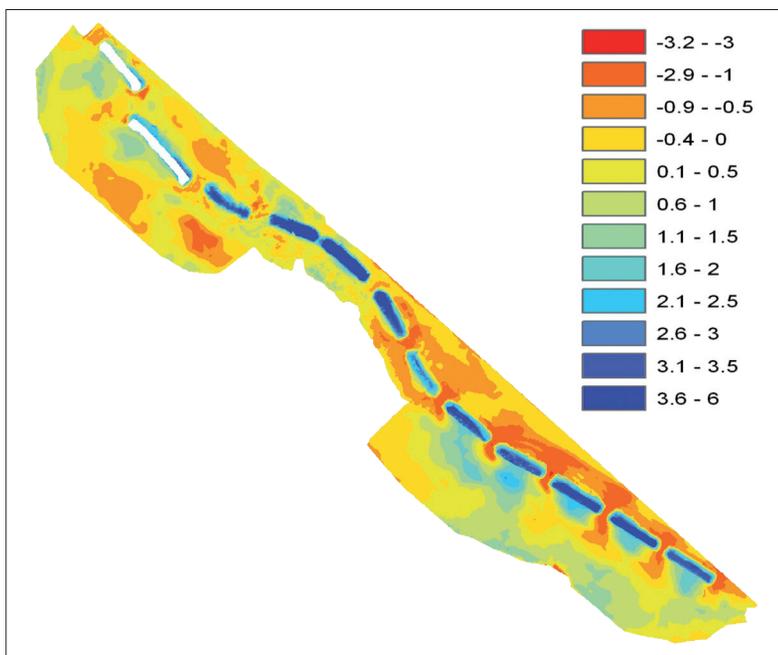
Figura 8 - Differenza di quota (in metri) tra il rilievo del 2008 e del 2001.

Dal confronto tra i rilievi batimetrici del 2001 e del 2008 (Fig. 8) si evince che la realizzazione delle barriere ha sensibilmente modificato

la morfologia della spiaggia sommersa; dall'analisi della figura si può osservare, infatti, lo sviluppo di significativi accumuli di sabbia immediatamente a ridosso delle barriere (lato riva), che hanno determinato l'innalzamento del fondale da circa -3.5 m a -1.5 m. Si evidenzia, inoltre, la presenza dei tipici fenomeni morfologici indotti dalle barriere emerse (Fredsoe e Sumer, 1997; Sumer e Fredsoe, 2000, Sumer et al., 2005; Aminti e Cappietti, 2005), ovvero la presenza delle fosse di erosione, della tipica forma a lingua di fiamma, ai varchi delle scogliere in corrispon-

denza dei quali si sono verificati approfondimenti di entità consistente (fino ad un massimo di 3.5 m), raggiungendo il substrato roccioso che in quella zona si incontra ad una profondità di circa 7 m.

Nella zona settentrionale del litorale esaminato, durante lo stesso periodo, il fondale non ha subito variazioni significative; si può solo segnalare una lieve tendenza all'erosione di tutta l'area in contrasto con un certo accumulo di sedimenti immediatamente a ridosso delle vecchie barriere emerse di fronte a lido Colonna.

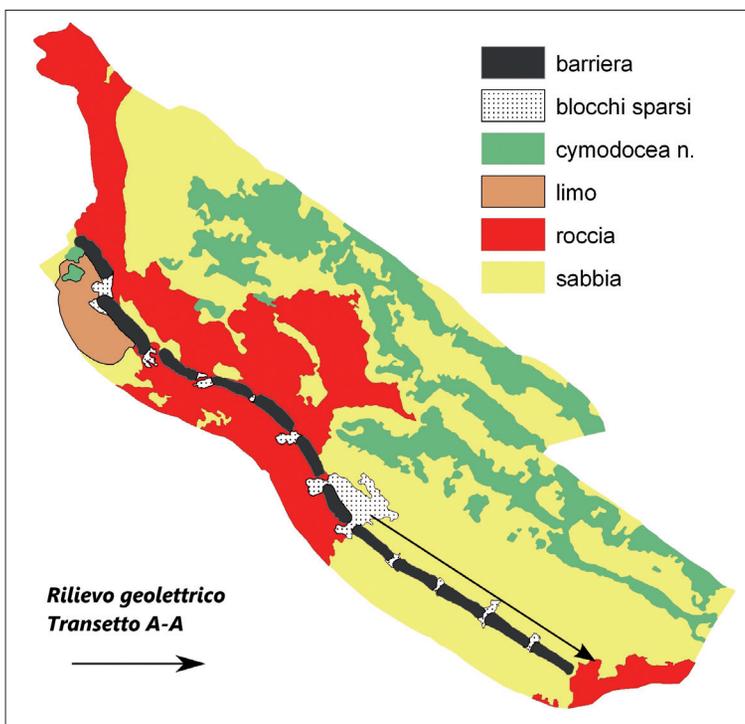
Figura 9 - Rilievo morfologico del 2008.

Il rilievo condotto nel 2008 (Fig. 9) si estende verso il largo fino ad una distanza massima di 600 m, con profondità che vanno da 1 a 7 m. L'area rilevata si presenta nella zona più a largo ricoperta per la maggior parte da sabbia su cui è insediata la *Cymodocea nodosa*, indicata dal colore verde.

La zona a nord e la zona centrale si distinguono per la presenza di roccia affiorante a ridosso delle barriere, ma la continuità dell'affioramento è interrotta da una fascia limoso-sabbiosa, posta sottoflusso alle due barriere emerse ed indicata dal colore marrone.

Nella zona più a sud, dove sono state realizzate le barriere emerse, il fondale risulta ricoperto prevalentemente da sabbia ad eccezione dei varchi, in cui, per effetto dell'erosione associata all'intensità delle correnti, si osserva, come detto, la presenza di affioramenti rocciosi.

Al piede delle barriere sono stati rilevati vari blocchi disarticolati lungo tutto il perimetro delle opere e prevalentemente in corrispondenza dei varchi.

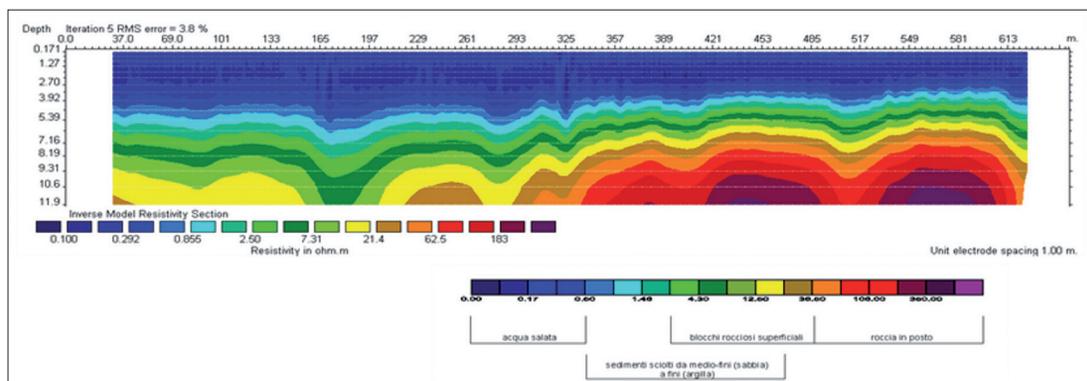
Figura 10 - Stratigrafia del fondale in corrispondenza del transetto A-A.

Lungo il tratto di mare in esame, nel 2006 è stato condotto anche un rilievo geoelettrico per la mappatura del profilo del fondale sia nella zona protetta che al largo delle strutture (Fig. 9). I dati di resistività apparente sono stati raccolti utilizzando un georesistivometro, configurato con 16 elettrodi spazati di un metro, accoppiato ad un sistema DGPS per il posizionamento. La ricostruzione della sequenza stratigrafica del fondale ottenuta dall'analisi delle tomografie ha permesso di individuare un primo strato di materiale sciolto sabbioso-limoso di deposito nelle zone di accumulo sia all'interno dell'area protetta sia immediatamente al di fuori delle barriere (Fig. 10), seguito da materiale roccioso decisamente più resistivo che si trova sotto lo strato sabbioso ad una profondità che si aggira sui 7 m.

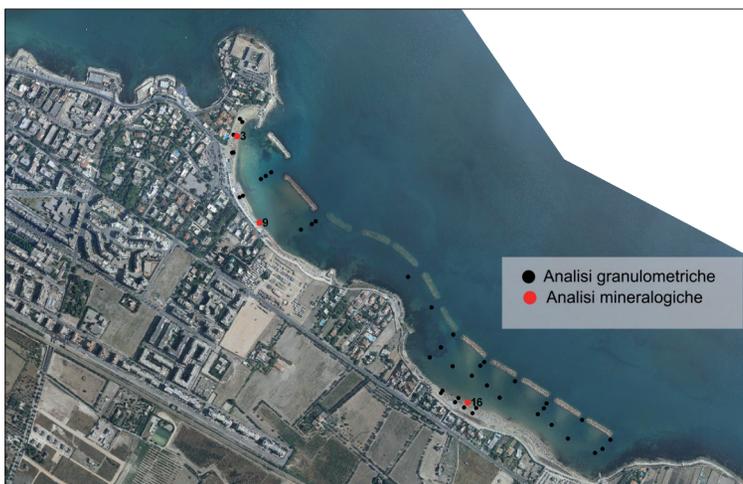
Figura 11 - Ubicazione dei campioni.

I campionamenti sono stati realizzati tramite sassola sulla spiaggia emersa, e tramite benna mordente tipo "Van Veen" nella parte sommersa, in modo da assicurare la migliore penetrazione sui fondali marini a litologia prevalentemente sabbiosa; nelle due campagne effettuate, i campioni di sedimenti sono stati prelevati negli stessi punti (Fig. 11).

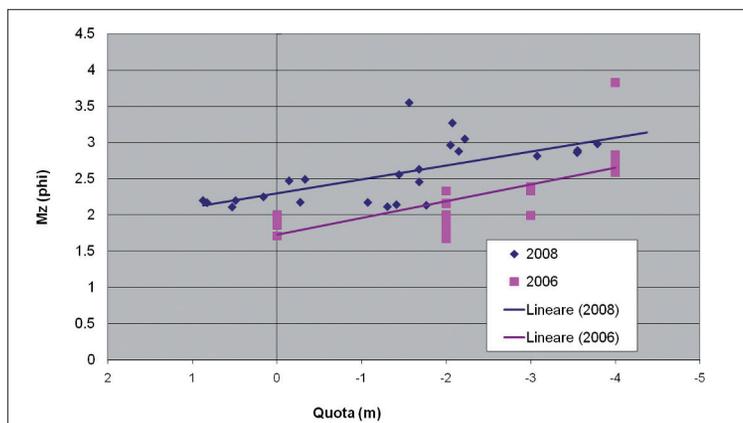
Figura 12 - Relazione tra la profondità e φ.

Dall'analisi della Figura 12 si può inoltre osservare la diretta correlazione tra il diametro e la quota dei sedimenti (Inman, 1953). In entrambe le campagne di prelievo, infatti, è risultato che i sedimenti di maggiori dimensioni si trovano sulla spiaggia emersa, con valori di φ poco superiori a 2 (sabbie fini), mentre le particelle più piccole sono posizionate a profondità sempre maggiori, con valori di φ superiori a 3 nella zona di sedimentazione a ridosso delle barriere.

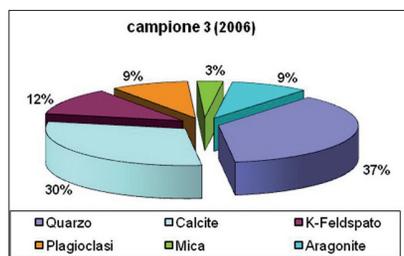
Figura 13a - Campione n. 3 prelevato nel 2006.

Nelle Figure 13a, 13b e 13c sono riportati i dati relativi alla composizione percentuale di minerali, nei campioni prelevati nel 2006. I componenti mineralogici principali determinati sono: quarzo, carbonati e feldspati (k-feldspato e plagioclasti).

Nel campione n. 3 significativa è la presenza di aragonite, sicuramente di origine organogena (bioclasti). Le particelle carbonatiche che si accumulano sul fondo dei mari attuali sono costituite da calcite, calcite arricchita in magnesio (Mg-calcite) e aragonite. Nel campione n. 3, quindi, calcite e aragonite hanno la stessa origine organogena; sommando le percentuali di calcite e aragonite presenti nella composizione del campione n. 3 si ottiene un valore simile alla percentuale di carbonati riscontrato nei campioni n. 9 e n. 16.

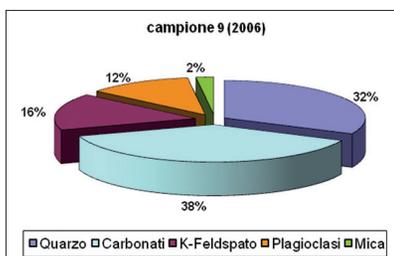
Figura 13b - Campione n. 9 prelevato nel 2008.

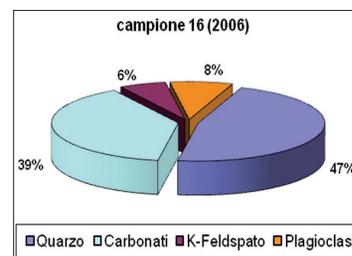
Figura 13c - Campione n. 16 prelevato nel 2006.

La Figura 13c si riferisce ad un campione prelevato sulla spiaggia più a sud del tratto di litorale esaminato, nella zona in cui sono state realizzate le barriere emerse; si nota la mancanza di mica ed un notevole aumento della percentuale di quarzo rispetto ai campioni prelevati più a nord.

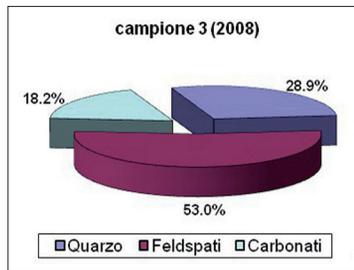
Figura 14a - Campione n. 3 prelevato nel 2008.

I campioni prelevati nel 2008 sono costituiti principalmente da quarzo, feldspati e carbonati (Figg. 14a e 14b). Questi costituenti sono prodotti dall'azione del moto ondoso e delle correnti costiere che provocano lo smantellamento della falesia.

di quella di carbonati. Sempre rispetto al campione n. 3 si nota la presenza di mica che, tuttavia, si attesta su una percentuale (2.4%) poco significativa, al limite della rilevabilità per via diffrattometrica.

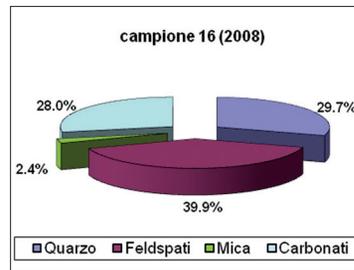
Figura 14b - Campione n. 16 prelevato nel 2008.

Il campione n°16 è costituito per più di un quarto da carbonati (28%). Come anticipato, i carbonati sono formati per lo più da bioclasti integri e in frammenti trasportati sul fondo marino. Rispetto al campione n. 3 prelevato nella zona più a nord, risulta una minore percentuale di feldspati a favore di un aumento
