## Le spiagge delle Marche

Lunghezza del litorale	172 km
Costa alta	28 km
Costa bassa	144 km
Spiagge in erosione	78 km

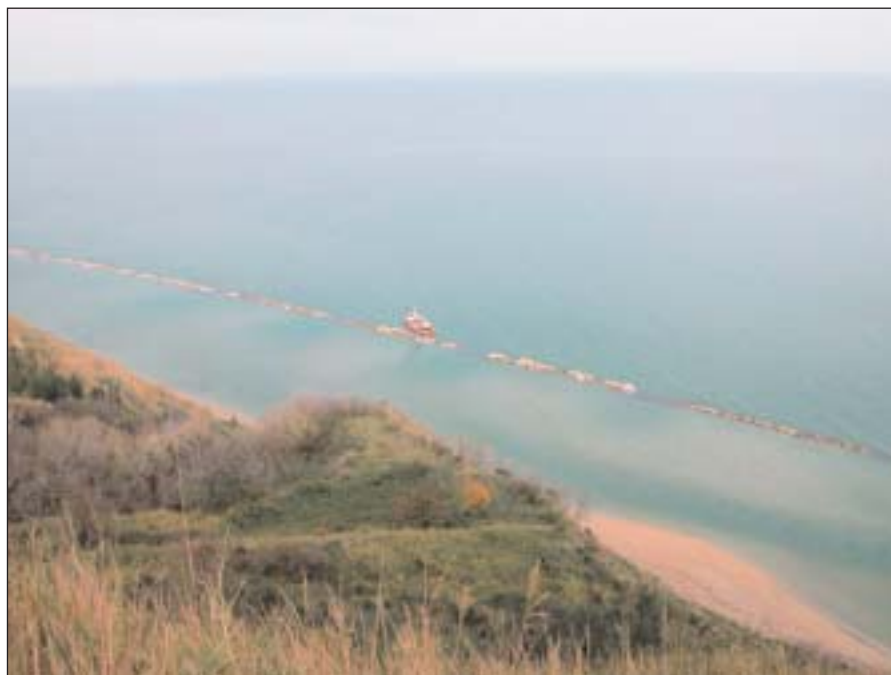
**Monte San Bartolo: sviluppo della piccola spiaggia sabbiosa in seguito alla messa in posto delle scogliere.**

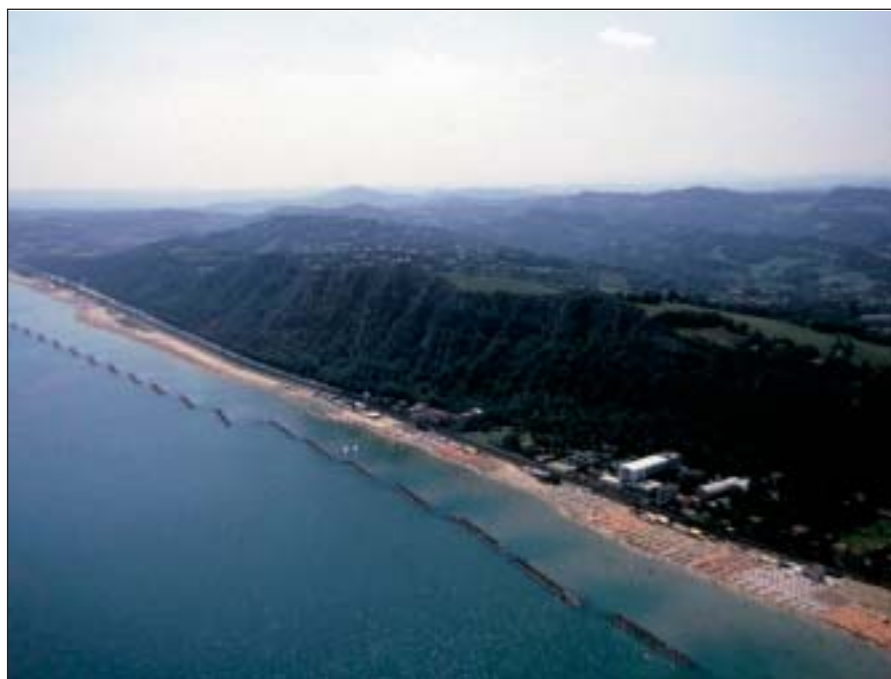
**La falesia arretrata del Colle Ardizio e le opere di difesa che occupano l'intero litorale a sud di Pesaro.**

Rappresentativo di una situazione diversa è il caso della falesia arretrata a sud di Pesaro, dove la diacrona messa in posto delle scogliere foranee ha determinato locali ma sostanziali migrazioni di sedimenti provocando veloci accrescimenti alternati ad altrettanto repentine riduzioni della fascia sabbiosa a danno delle strutture.
