L'intervento di stabilizzazione del litorale de Le Lame (Parco San Rossore Migliarino Massaciuccoli, Toscana)

Enzo Pranzini

Riassunto

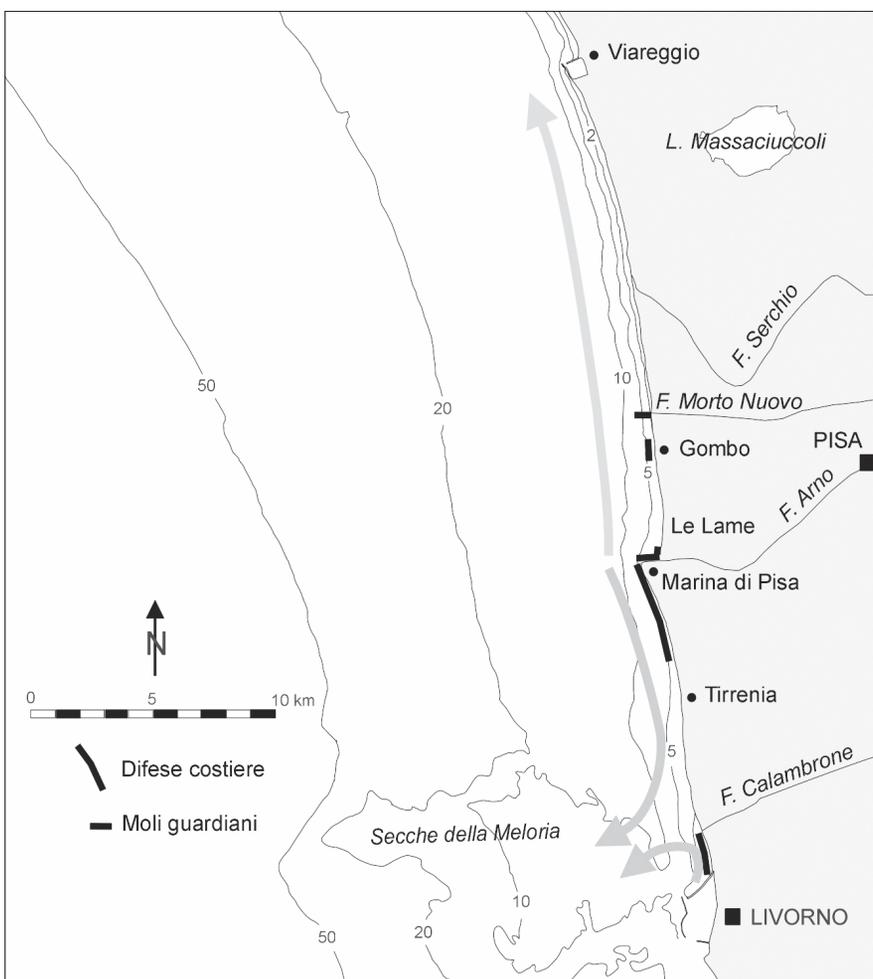
Figura 1 - Posizione dell'area di studio e direzione prevalente dei flussi sedimentari quale identificata da Cipriani et al. (2001).

Ciò ha determinato una asimmetria della foce fluviale (Fig. 1) che ha imposto la costruzione di un pennello in sponda destra per evitare che l'Arno sfociasse in una zona riparata dal "promontorio" di Marina di Pisa, con conseguenti problemi di insabbiamento della foce e difficoltà di smaltimento delle piene.

Fra il 1962 e il 1965 vengono costruite cinque scogliere parallele al Gombo (Fig. 1) a protezione della

Altro elemento artificiale presente su questo tratto di litorale è la foce armata del Fiume Morto Nuovo (Fig. 1), un canale artificiale che assicura il drenaggio della pianura posta a nord di Pisa; questa struttura interrompe il flusso sedimentario diretto verso nord e protegge dall’erosione un breve tratto di litorale sopraflutto, ma incentiva l’erosione sottoflutto, dove il tasso di arretramento della linea di riva è ora di circa 5 m/anno (Cipriani et al., 2001).

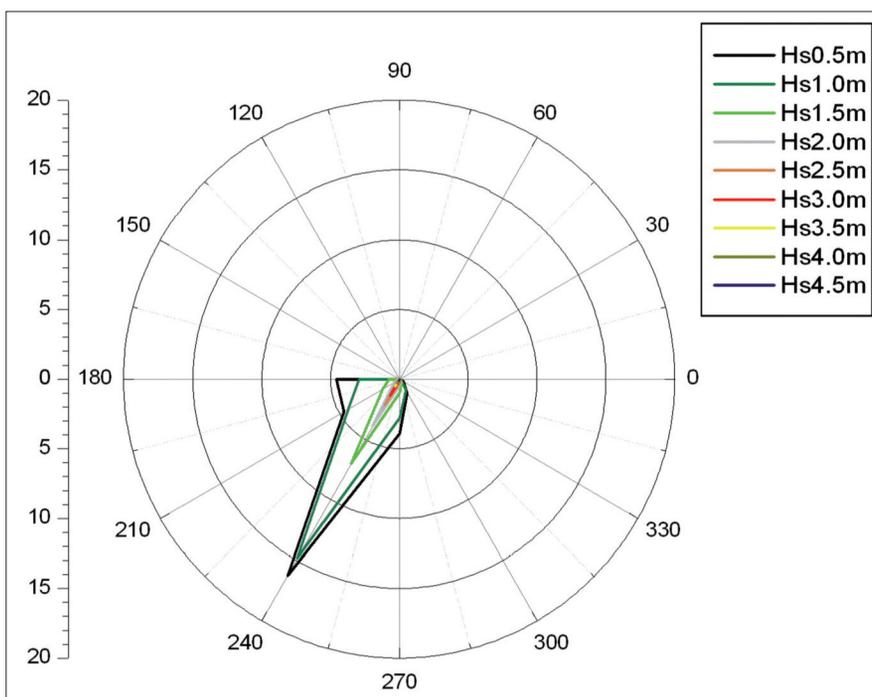
Figura 2 - Dispersione direzionale del moto ondoso calcolata sulla base dai dati Metoffice del periodo 1992 ÷ 2004 su di un fondale di 20 m al largo della zona di studio.

Mentre le calme rappresentano il 22.1% dei casi, la maggior parte degli eventi ha una provenienza da 240° (21.2%), cui seguono, con frequenze bassissime, i mari da 210° (2.1%) e quelli da 270° (1.9%). Considerando solamente le onde con Hs > 2 m, si nota come esse si verificano nel 5.4% del tempo e che ben nel 81.5% di questi casi esse provengono da 240°.

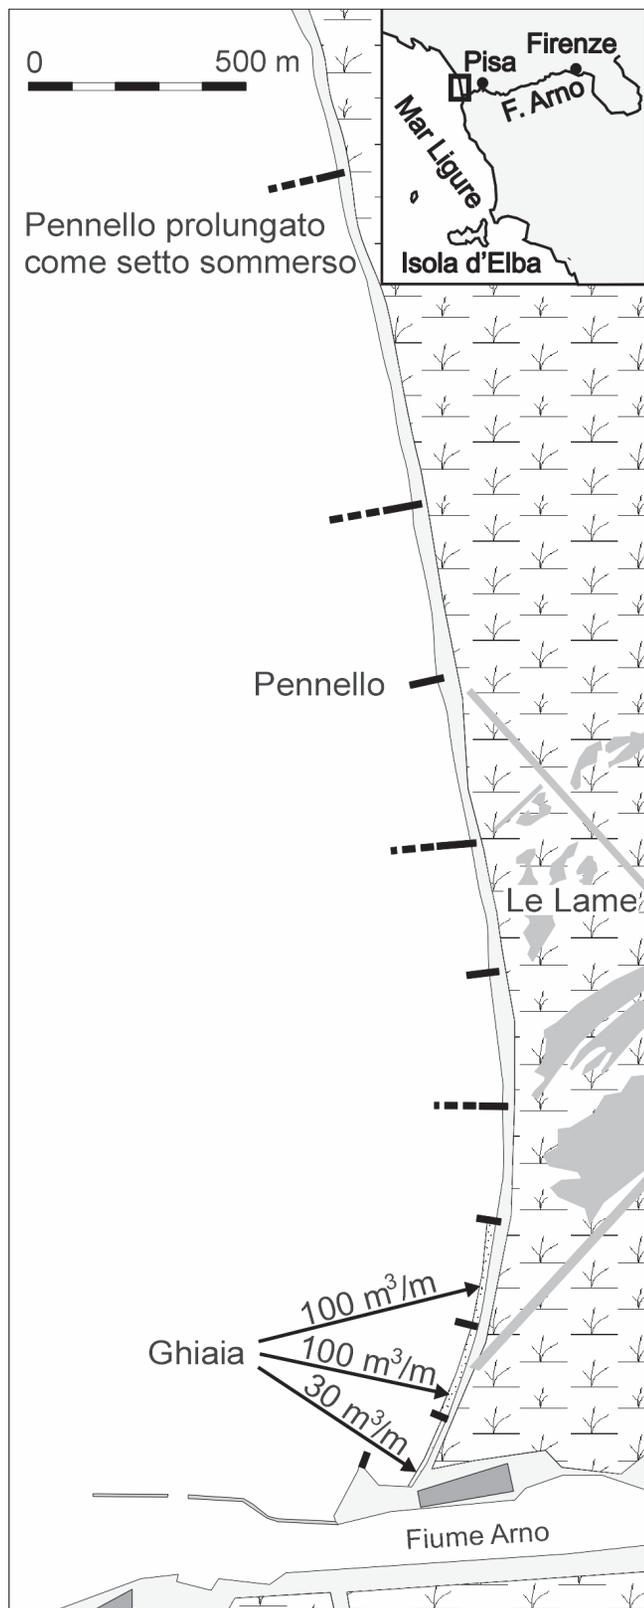
Figura 3 - Il progetto realizzato sulla spiaggia de Le Lame fra il 2001 e il 2003.

Il progetto (Fig. 3) prevedeva la realizzazione di una scogliera semi-parallela, lunga 70 m, connessa alle difese di Bocca d'Arno e 10 pennelli in massi naturali, alcuni dei quali estesi come setti sommersi. I primi tre meridionali hanno una lunghezza di circa 60, mentre quelli più settentrionali arrivano ad essere lunghi 80 m; tutti hanno una testata che si spinge fino circa all'isobata dei 2 m. Quattro dei pennelli più lunghi sono estesi per altri 80-90 m come setti sommersi, fino a raggiungere l'isobata di circa 4 m (Fig. 4).

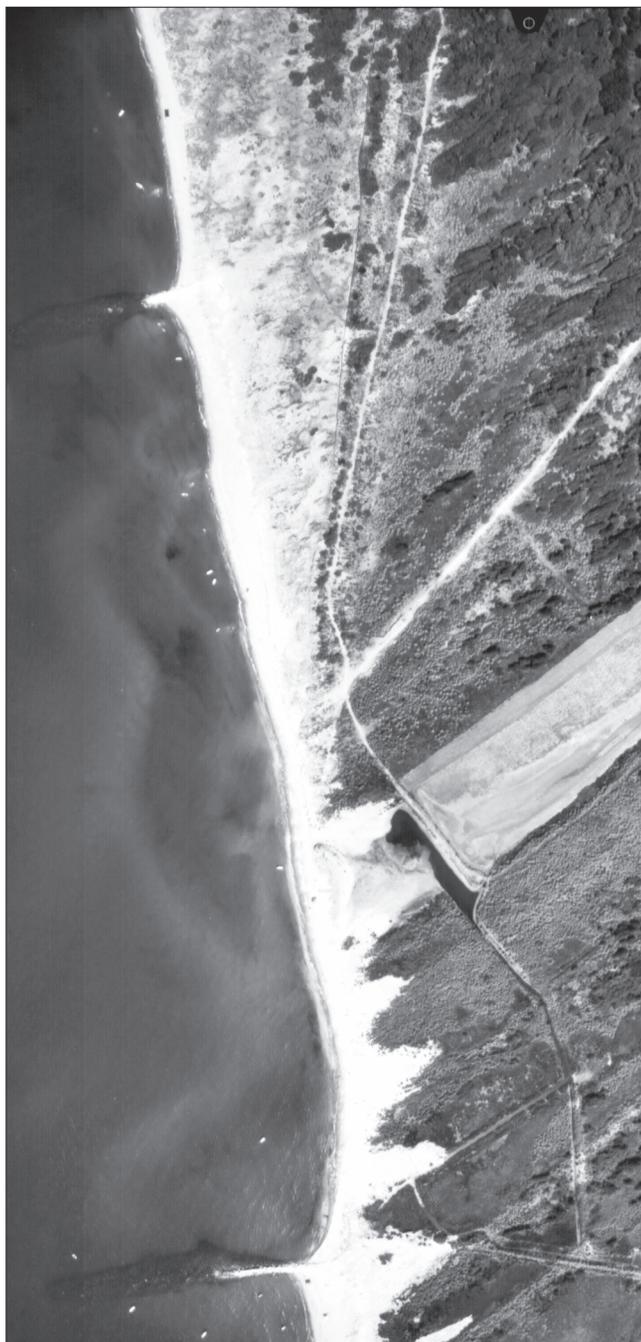
Figura 4 - Il tratto settentrionale dell'intervento in cui si vedono i pennelli VIII e IX prolungati in setti sommersi che raggiungono la zona in cui si muovono le barre. I lobi chiari visibili nella parte meridionale dell'immagine sono *washover fans* che si formano preferenzialmente in corrispondenza dei bassi interdulari.

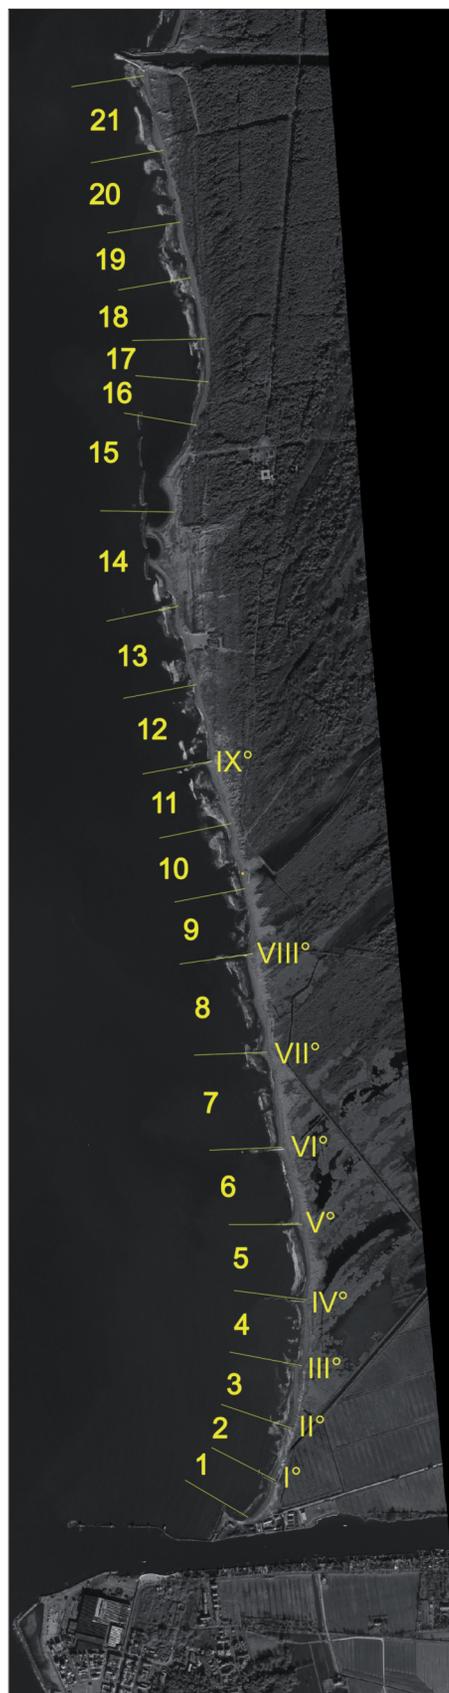
Figura 5 - Settori nei quali è stato diviso il litorale per l'analisi dell'evoluzione della linea di riva. I numeri romani identificano i pennelli. Base immagine Quickbird del 01/07/2005.

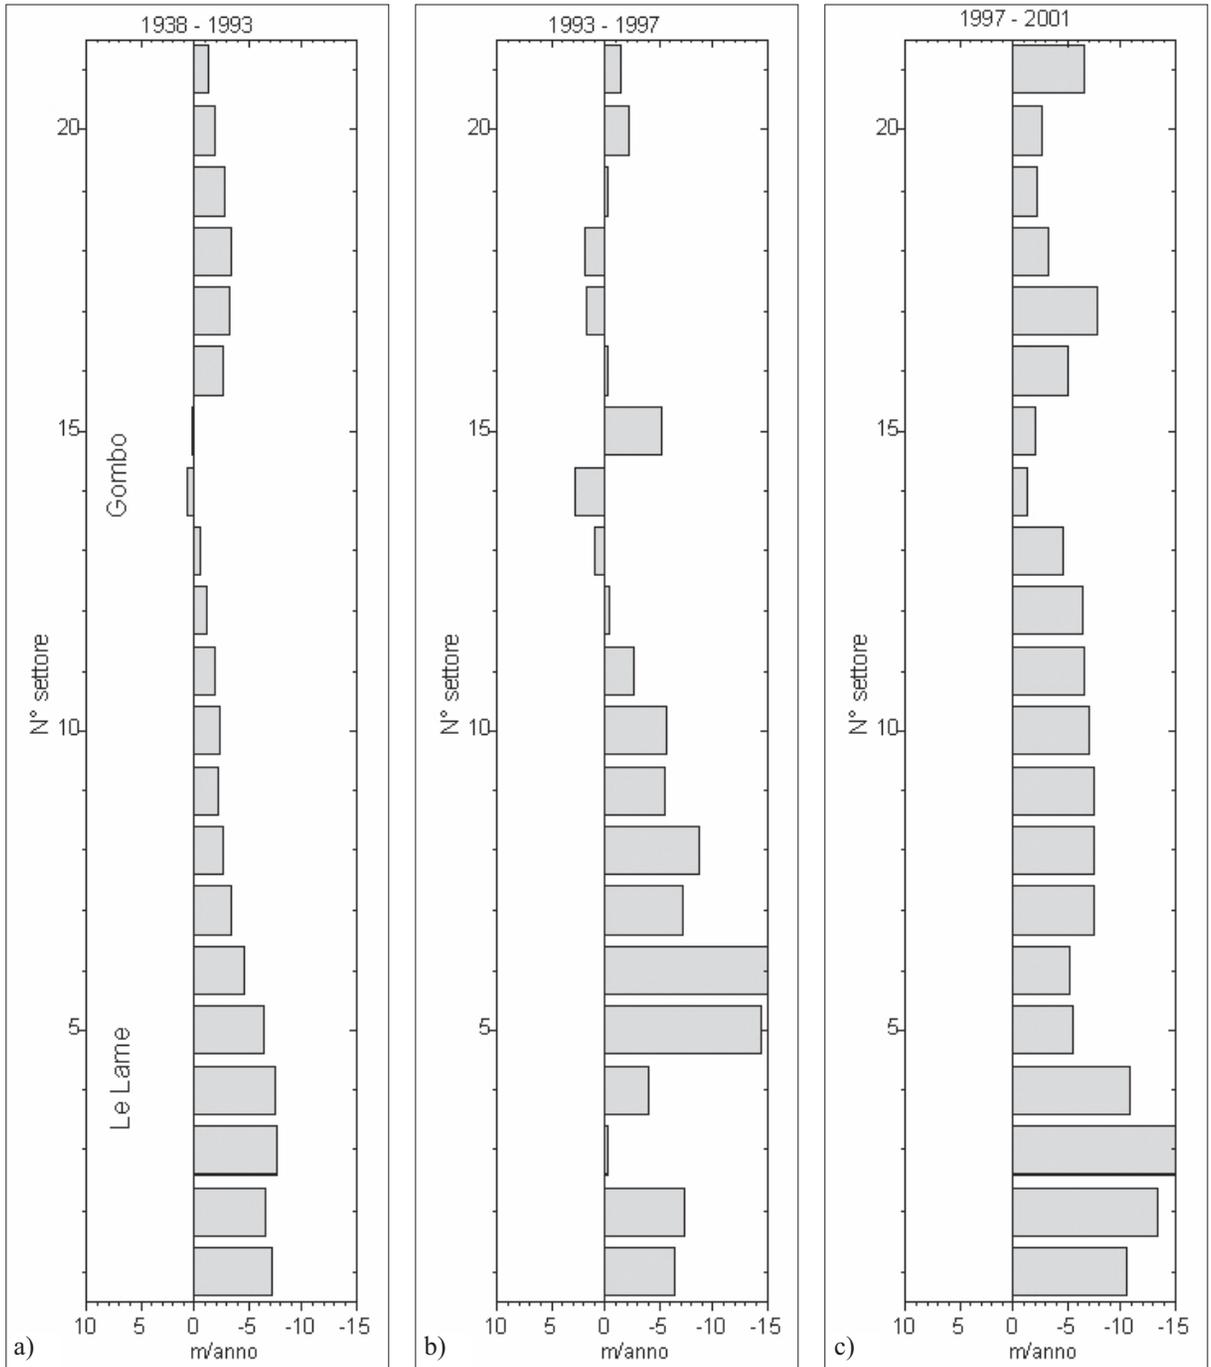
Figura 6 - Spostamento medio della linea di riva nei vari settori fra il 1938 e il 2001.

Fra il 1938 e il 1993 (Fig. 6a) tutto il litorale risulta interessato da un processo erosivo che raggiunge i valori massimi proprio sulla spiaggia de Le Lame, a nord di Bocca d'Arno, dove si registrano tassi di arretramento compresi fra i 5 e gli 8 m/anno (settori 1 ÷ 6). Fanno eccezione i settori 14 e 15, al Gombo, dove si risente l'effetto positivo del potenziamento delle difese parallele (Bowman e Pranzini, 2003), ma sottoflutto ad esse l'erosione è consistente e i valori che si leggono nella Figura 5a danno una visione limitata del fenomeno, diluendo l'arretramento su 55 anni, mentre esso ha iniziato a verificarsi fra il 1954 e il 1967.

Il processo erosivo si aggrava negli anni successivi (1993-1997; Fig. 6b) e nel settore 6 si superano i 15 m/anno; solo il settore n. 3 subisce un'erosione modesta, ma la perdita di spiaggia è consistente fino al Gombo, dove le scogliere continuano ad avere un effetto di stabilizzazione, anche se prosegue l'impatto negativo nel settore posto sottoflutto. Nei quattro anni che precedono l'intervento (1997 – 2001; Fig. 6c) tutta la costa è in arretramento, con tassi che a Le Lame si collocano fra 10 e i 15 m/anno. Fra il 1938 e il 1993, lungo i 2937 m di litorale (tolta la larghezza cumulata dei pennelli) sui quali verrà effettuato l'intervento (settori 1 ÷ 11) la linea di riva arretra in media di 245.8 m (4.50 m/anno); fra il 1993 e il 1997 arretra in media di 30.2 m (7.55 m/anno) e nei quattro anni successivi (1997 ÷ 2001) l'arretramento è di ben 33.9 m (8.48 m/anno).

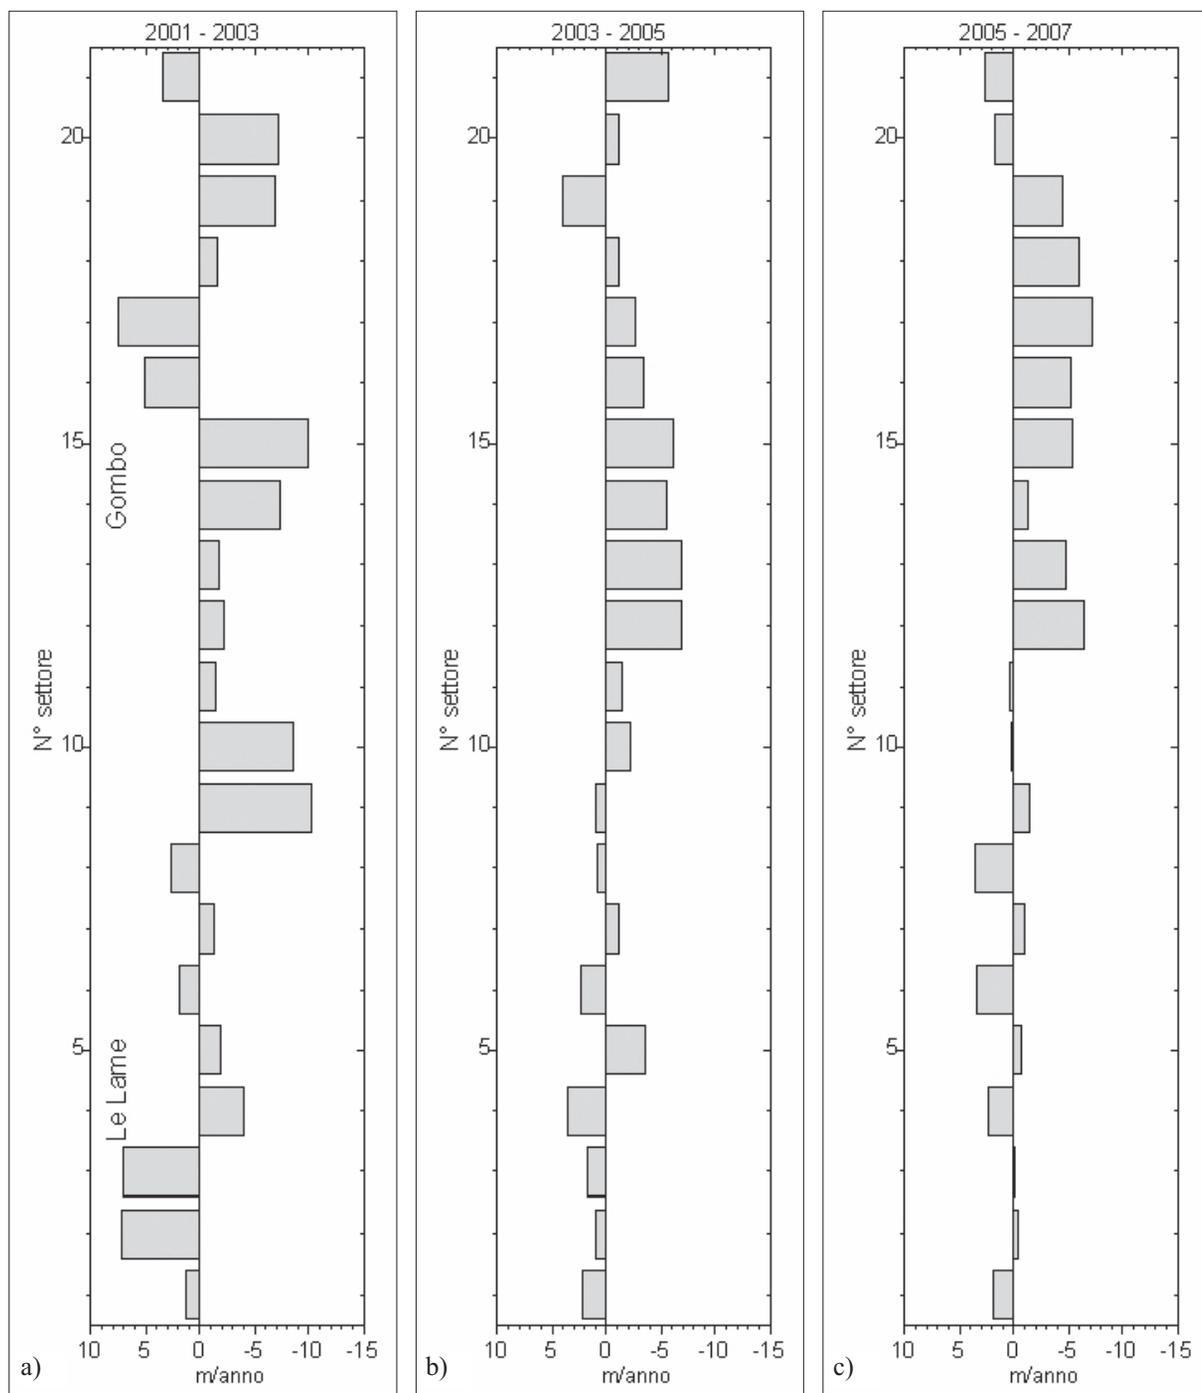
Figura 7 - Tasso di spostamento medio della linea di riva nei vari settori calcolati per periodi biennali fra il 2001 e il 2007.

Fra il 2001 e il 2003, nella zona dell'intervento, solo i settori alimentati con 100 m³/m di ghiaia (settori 2 e 3) registrano un deciso avanzamento della linea di riva (Fig. 7a) e le osservazioni sul posto indicano che la sabbia è spesso andata a coprire la ghiaia sulla battigia (Fig. 8). Nella zona settentrionale prevalgono i processi erosivi, fatta eccezione per il tratto posto a nord delle scogliere del Gombo (settori 16 e 17) che riceve i sedimenti provenienti dai tomboli in fase di smatellamento.

Nei due anni successivi (2003 ÷ 2005; Figura 7b) i settori 12 ÷ 17 e il 21 risultano in forte erosione, mentre tutto il tratto dell'intervento (settori 1 ÷ 11) subisce dinamiche alterne, ma con una tendenza generale alla progradazione della linea di riva (+0.42 m) sebbene nel settore 5 si verifichi una evidente erosione. Il litorale del Gombo continua a vedere una riduzione apprezzabile della spiaggia emersa, che dà luogo alle già descritte pulsazione del tratto posto sottoflutto (sette n. 19 in progradazione).

Fra il 2005 e il 2007 (Fig. 7c) tutto il tratto di litorale oggetto dell'intervento registra o una consistente progradazione o una erosione assai modesta, mentre il tratto compreso fra il Gombo e il Fiume Morto Nuovo risulta interessato da un processo erosivo di entità leggermente superiore a quella degli anni precedenti. Nel tratto in cui è stato effettuato il ripascimento in ghiaia si è formato un cordone che viene attaccato dalle onde durante gli eventi estremi (Fig. 9) ma che risulta quasi ovunque idoneo a prevenire la tracimazione delle onde nei terreni retrostanti. Ciò, in realtà, avviene solo in brevi tratti e dà luogo alla formazione di *washover fans* ghiaiosi (Fig. 10), non sempre ben identificabili perché ubicati in corrispondenza della vecchia pista del cantiere.

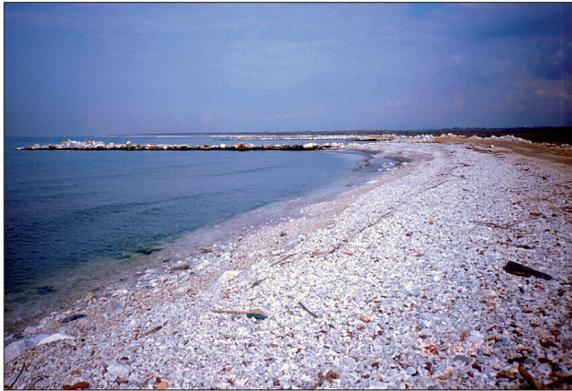
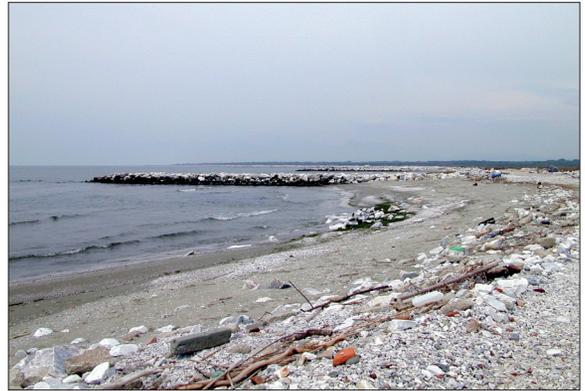
Figura 8 - Seconda cella con ripascimento in ghiaia nelle fasi di realizzazione (30 Ottobre 2001) e sei mesi dopo, a destra, quando parte della ghiaia è coperta dalla sabbia (24 Aprile 2002).

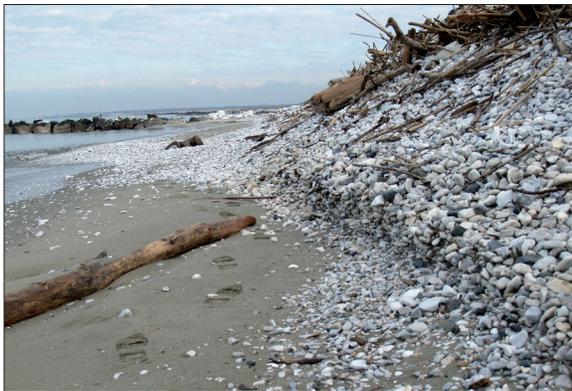
Figura 9 - Seconda cella dove la ghiaia forma un cordone che, in quasi tutte le condizioni meteomarine, impedisce la tracimazione (Foto del 31 1 2007).

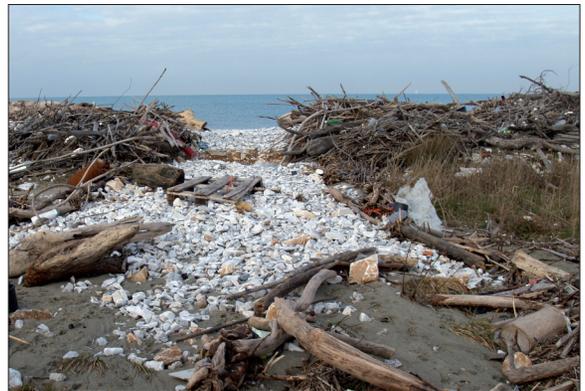
Figura 10 - Washover fan formato dietro al cordone ghiaioso in un punto in cui si è avuta tracimazione (Foto del 31 1 2007).

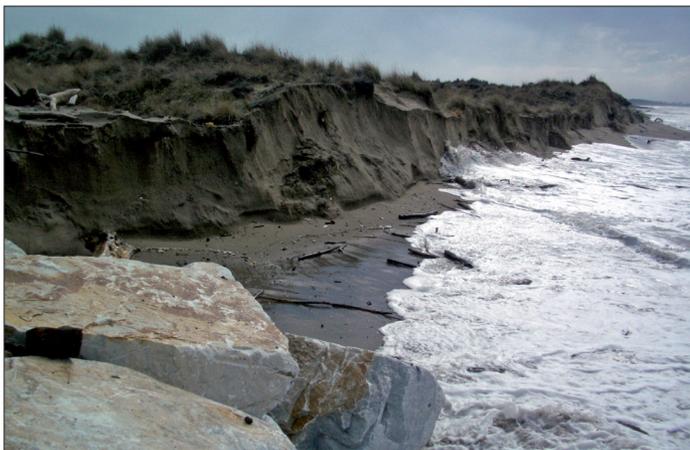
Figura 11 - Erosione della duna alla radice del molo guardiano della foce del Fiume Morto Nuovo. La struttura, invece che favorire la deposizione sul lato posto sopraflutto, determina la riflessione delle onde e l'erosione della spiaggia. In lontananza si vede una cuspide che si posiziona nel punto di convergenza fra il flusso sedimentario normale (diretto verso nord) e quello inverso generato dalla riflessione (diretto verso sud).

La crescita della spiaggia nei settori n. 20 e 21 è spiegabile alla luce dei lavori eseguiti sul pennello meridionale della foce del Fiume Morto Nuovo: la realizzazione di un martello in scogli per ridurre la riflessione delle onde sulla struttura che innescava una forte erosione alla radice dell'opera stessa (Fig. 11).

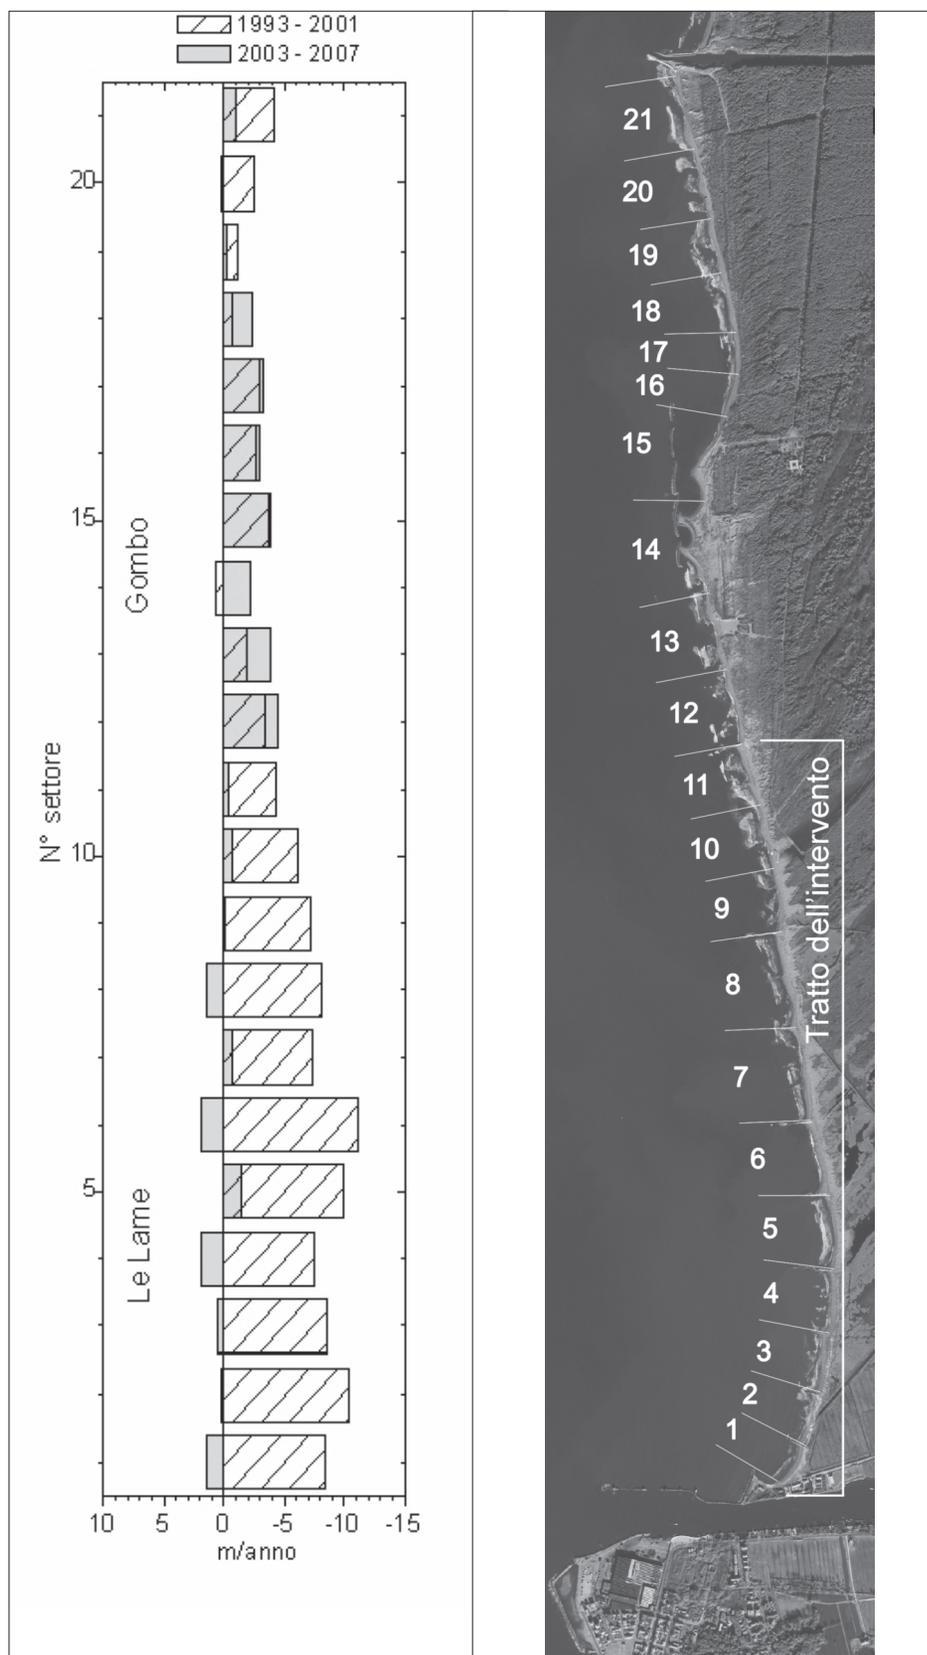
Figura 12 - Tasso di spostamento medio della linea di riva nei vari settori calcolato per il periodo successivo alla conclusione dei lavori (2003 - 2007) confrontato con quello del periodo pre-lavori (1993 - 2001).

Confrontando il tasso di spostamento medio della linea di riva nei vari settori per il periodo 2003 ÷ 2007, con quello “naturale” tenuto fra il 1993 e il 2001 (Fig. 12) si nota come nel tratto interessato dall’intervento si sia avuta una inversione delle tendenze o, comunque, una forte riduzione dell’erosione.

I risultati migliori sono stati ottenuti nei tratti in cui alle opere strutturali sono stati affiancati i ripascimenti in ghiaia (Settori n. 1, 2 e 3) e quelli posti sopraflutto ai pennelli prolungati con setti sommersi (Settori n. 4, 6, 8 e 11).

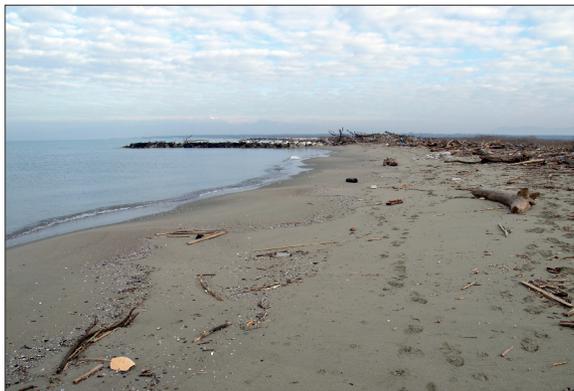
Figura 13 - Prima cella, in cui la densità di ripascimento è stata minore (alimentata con $30 \text{ m}^3/\text{m}$) e dove in superficie è presente quasi sempre solamente la sabbia che si è depositata a fine versamento.

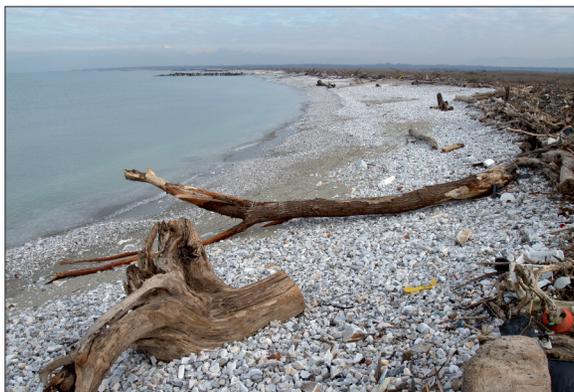
Figura 14 - Terza cella (alimentata con $100 \text{ m}^3/\text{m}$) in cui prevale l'affioramento di ghiaia.

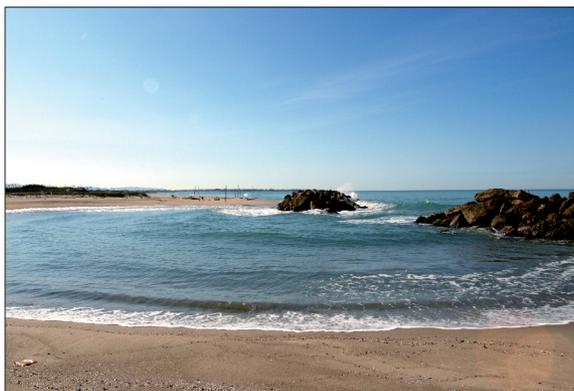
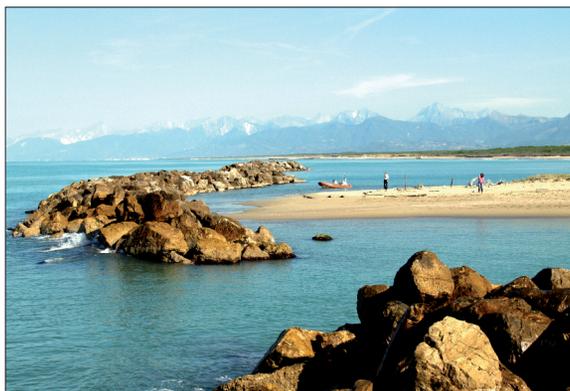
Figura 15 - Le scogliere parallele del Gombo. A sinistra: prima e seconda scogliera riprese da nord verso sud. A destra: foto ripresa dalla seconda scogliera verso nord.

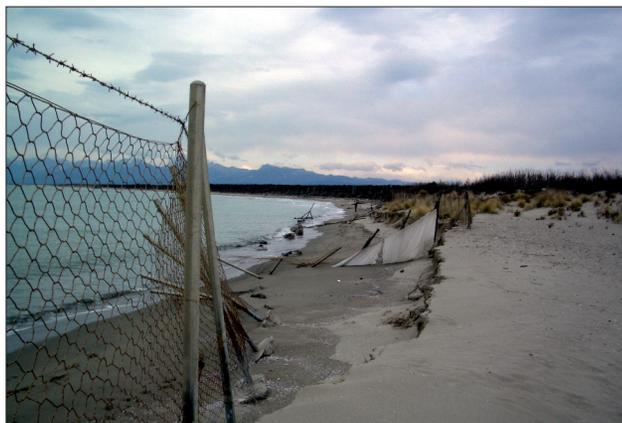
Figura 16 - Parte iniziale del tratto di litorale che collega il Gombo alla foce del Fiume Morto Nuovo: la recinzione che impedisce l'accesso alla Villa Presidenziale viene costantemente demolita nonostante che ogni volta venga ricostruita in posizione arretrata.

In realtà l'evoluzione di quel tratto di litorale aveva già portato alla previsione dell'incremento del tasso erosivo ben prima della realizzazione dell'intervento (Bowman e Pranzini, 2001). Da quando le scogliere parallele del Gombo si sono collegate a riva con i tomboli, ossia subito dopo il loro potenziamento del 1985, si è notevolmente ridotto il flusso sedimentario che deve oggi passare al largo delle opere. Si genera così una *zeta bay* (Yasso, 1965; Silvester e Hsu, 1993) con le scogliere del Gombo quale *updrift point* e con la foce armata del Fiume Morto Nuovo quale *downdrift point*. L'approfondimento della spirale per l'erosione della spiaggia posta a nord delle scogliere determina il progressivo spostamento verso sud del punto di collegamento fra la spiaggia e le opere (Fig. 15) con lo sviluppo di una *zeta bay* sempre più ampia (Fig. 16).
